# 新しい木造住宅づくりの ための「新」基礎知識

## 阪神大震災から学ぶ工務店の反省と課題

ハウス企画 主宰  
齊藤 剛司

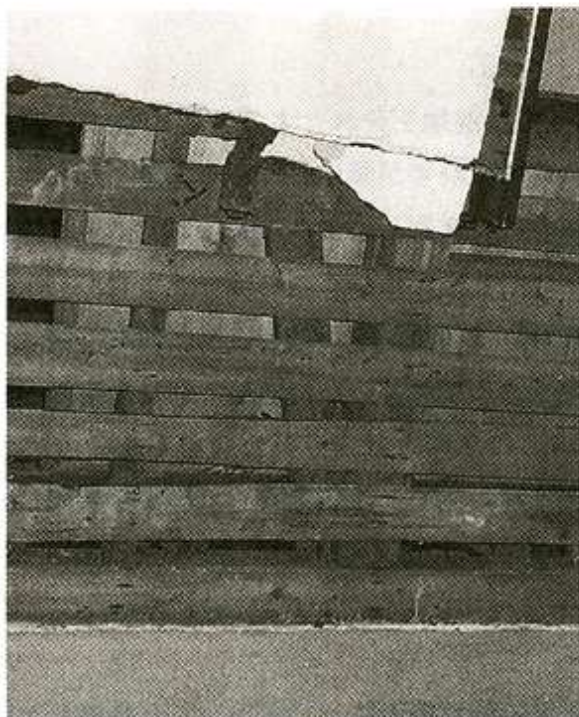
注目したいのは、100年以前のやまと造り住宅(写一3)や土蔵(写一4)は、屋根瓦の崩落や落壁はありましたが倒壊を免れていました。関東大震災でも桁の上に屋根梁を乗せ、家の中心に大黒柱を持ち、大きな胴差しと長ほぞでつくった古来からの在来木造の倒壊は少なかったと言われており、幼少より目に焼き付いている構造の建物を今回の被災地でも見ることができました(写一5)。(図一2、3参考)

写真-5 古い筋違の入れ方

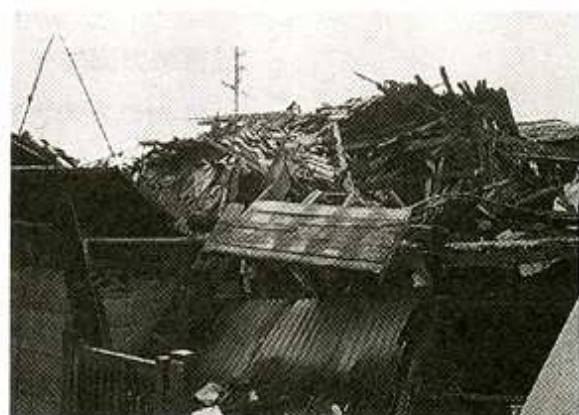
阪神大震災（兵庫県南部地震）の被災地を、木構造の施工技士（スーパーバイザー）として2度、2月初旬に全体の被害状況を、3月初旬には住宅被害の大きかった地域での無被害か軽微な被害建物について視察しました。これまでの建築に関する情報はビルの倒壊状況や一部のプレハブ住宅の堅牢さだけが報道され、木造住宅の情報は少なく耐震性が無いように扱われています。住宅での倒壊被害は、戦後の古い在来工法が多いためそのような報道がされていると思われます（写-1）。阪神大震災は、今までの工務店像と今後の工務店像を被害状況を通してリアルに表現しており、震災を教訓として木構造に関わる工務店は反省と課題に取り組まなければなりません。

写真-1 古い街壊家屋

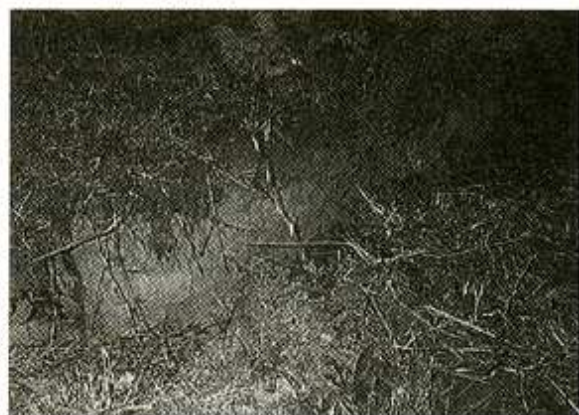
写真-2 地割れ

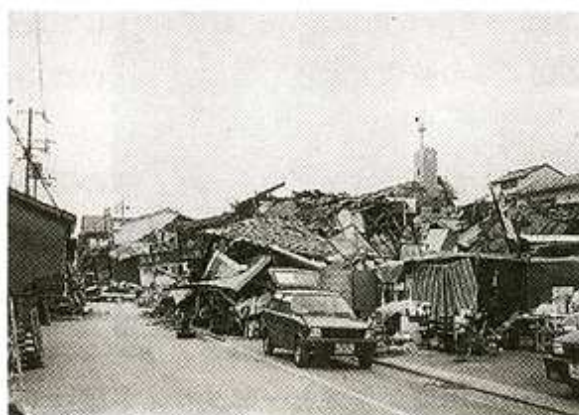
写真-6 東西に倒れた家

建物の方向と形によっては倒壊を免れたように思います。東西に長く、南北に短い長方形の建物に被害が集中していると思われます（写一6、7）。倒れ方は、南北に将棋倒しのように矢印方向に多く倒れています（図一4）。このため南北方向に歩くことはできますが、東西方向は瓦礫の山で行き先を塞がれました。不思議と道路に面して倒れているのは、建物同士がぶつかり合っただけで障害のない道路に倒れたものと思います。構造的に弱い建物はこの法則とは違う倒れ方をしたようです。また、被害のない建物へ寄り掛かって、外壁を壊して被害を拡大した例もあります。

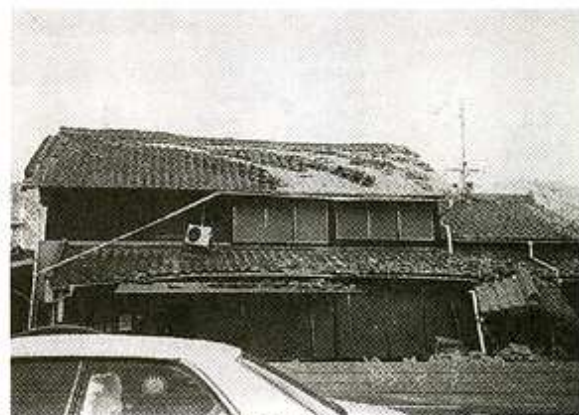
写真-3 100年以上の建物右側の近年増築箇所は倒壊している

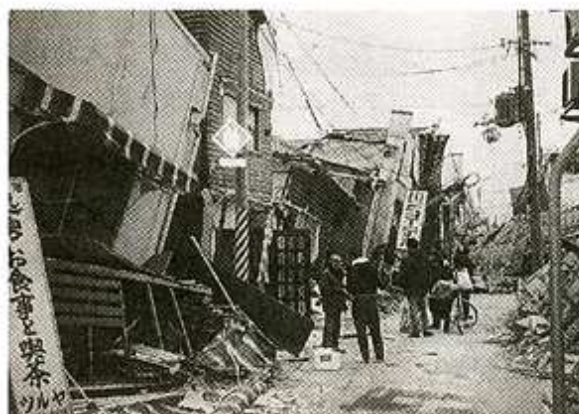
写真-7 南北方向の倒壊現場

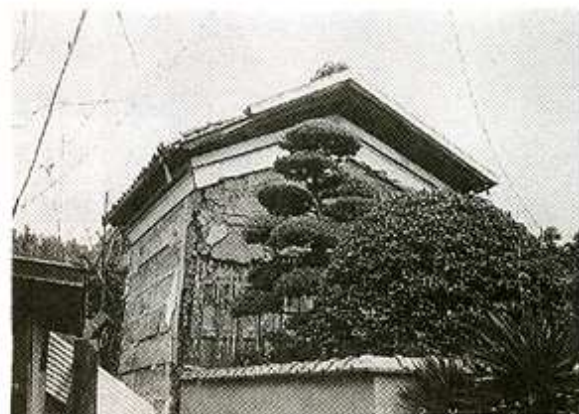
写真-4 損傷のみで倒壊しなかった土蔵

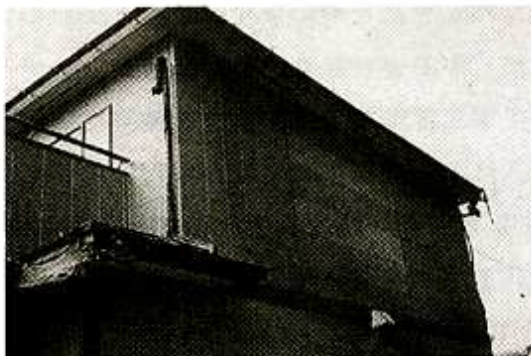
家族の反対を押し切りゴム工場側には窓をつくらず、家の四隅には耐力壁を配置したため理想の構造となりました（写一10）。家族は「家をつくる時はほんまガンコやった。でも父さんのガンコが私たちと家を守った」と私に話してくれました。

写真-10 大角邸の無窓壁

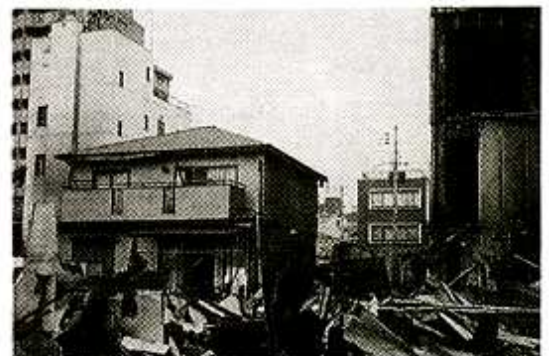
須磨区の家屋倒壊と火災の焼け野原に、“ポツン”と新築したような1軒の在来木造が建っています（写一8）。家主の名前は大角智彦氏で、「ゴムで出来ている町なので『無性に火事が怖かった』。家の設計は頑丈に、そして窓の位置にこだわった」そうです。隣接建物との距離は、建築基準法の1階3m・2階5mに近い距離を確保して延焼を防ぎ、地耐力測定をして基礎工事の補強で家屋の倒壊と大火の炎から逃れたものです（写一9）。

写真-8 大角邸

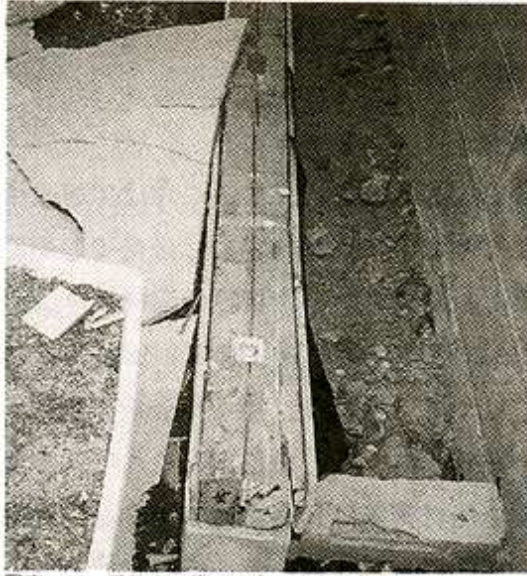
写真一四 手抜き工事の土台 土台は釘で割れている

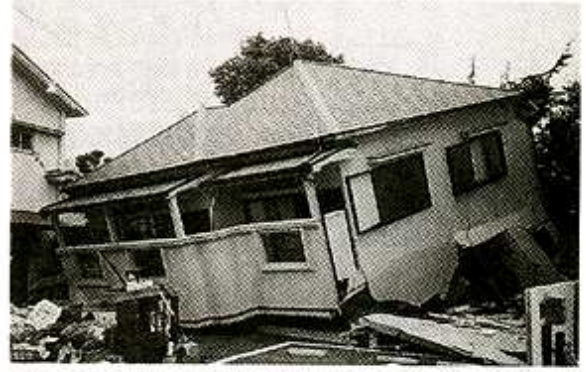
新築入居後わずか9カ月で倒壊した不幸な家がありました（写一11）。一階が駐車スペースと物置、そして玄関ホールのこの家は一番力のかかる隅柱のほぞがなく、釘2本が打ってあるだけで筋違を入れた形跡がなく金物補強もしていません。構造的に無理な間取りの上に、施工不良を見つけられない「監理」不良が原因でした。また2×4工法3階建て住宅の工事現場では、1階にホールダウン金物（浮き上がり防止金物）のためのアンカーボルトが基礎がなく、1階壁が壊れていました。壁の手直し後に金物は現場に放置されています。アンカーボルトがないのにどうするのか不思議です。「監理」のいい加減さに「あきれてものも言えない」とはこのことだと思います。2×4工法でも現場管理者不足と管理体制の見直しが急務となり、私は構造フレーマーと造作大工の中間に北米同様の工事工程切断と中間検査を確実に実行できる工程（ドライウォール）を入れて、大工主導工程から現場監督主導に指導をして歩いています。在来工法も、熟練大工不足解決と検査体系確立の面から、構造工事と造作工事を完全分離する手法の確立が工務店の今後の課題だと思います。（写一12、13、14参考）

写真一〇 手抜き工事 新しいのに1階が潰れた

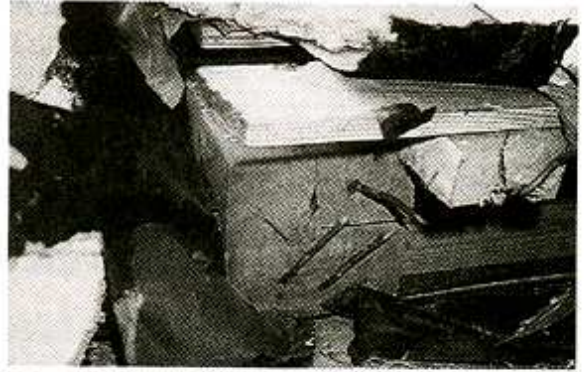
写真一二 手抜き工事の柱 釘3本に注意

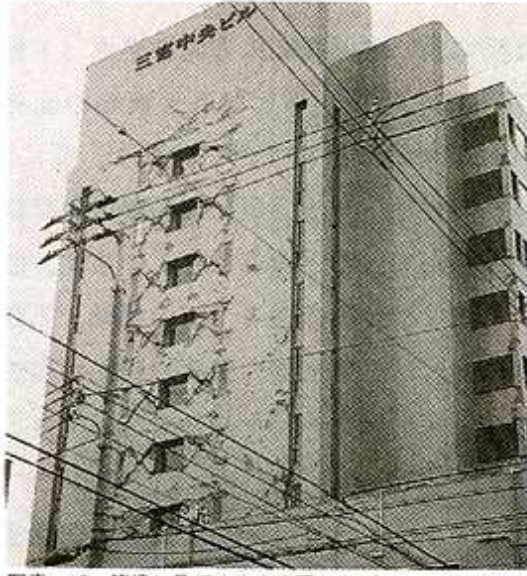
被害をくい止めたものとして、古い建物でも後から筋違を45度に柱を欠いて取付けたら、窓上に筋違を延ばして45度に近づけた建物は倒壊を免れています（写-15、16）。築後30年程度であっても、外壁等を手入れしている家はわずかな損傷で済み、倒壊隣接家屋とは対照的でした。

写真一五 筋違に及ぼす力を表現したビル ×印に注意

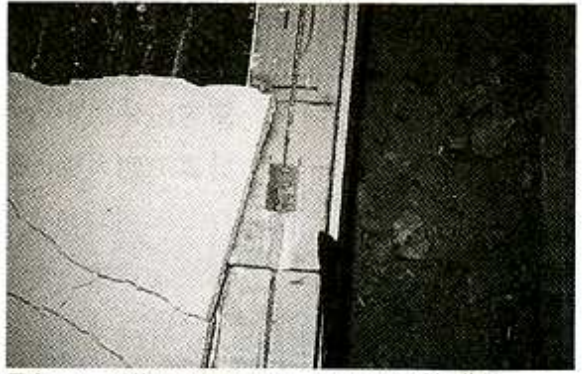
写真一三 手抜き工事の短ほぞ あまりにひどい施工

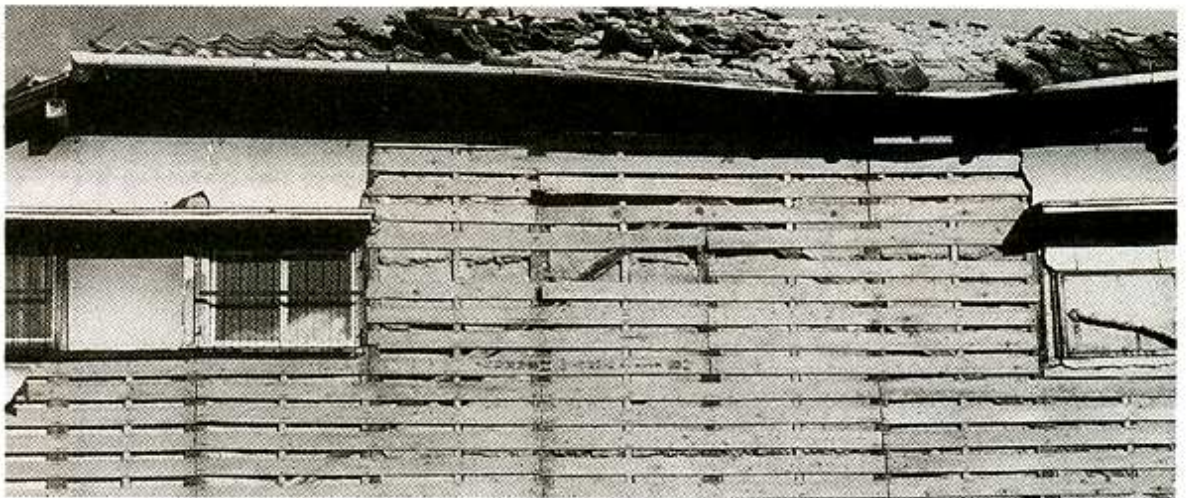
写真一六 筋違を45度に入れた古い家 外壁は15年くらい前に土塗壁ヘラス板を張ってモルタル下地漆喰塗りをしている

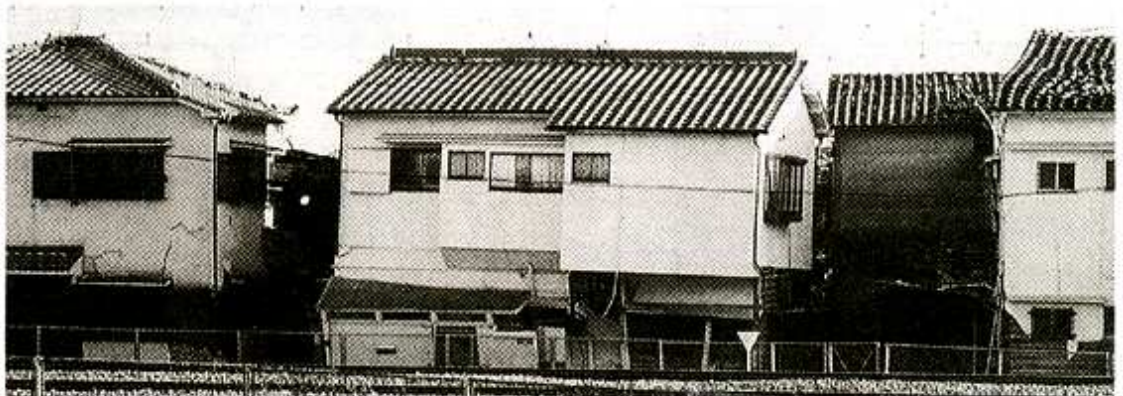
写真-17 車窓からの屋根

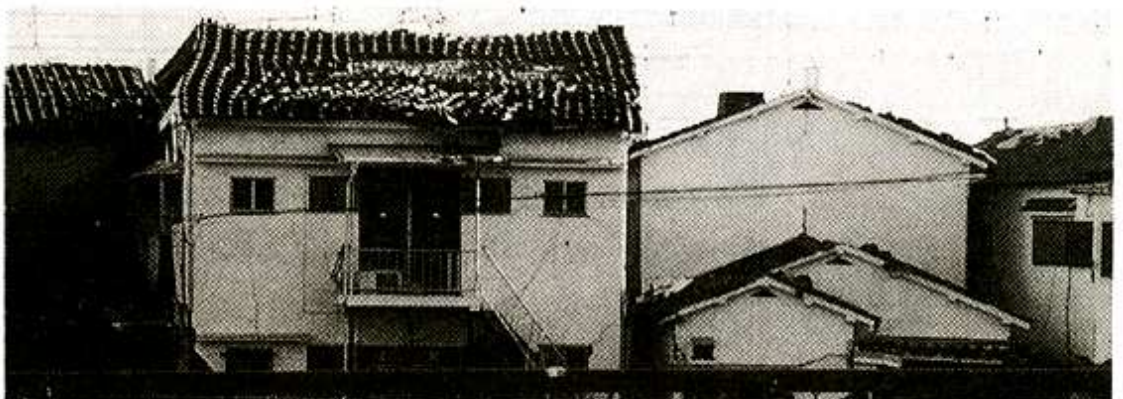
写真-18 車窓からの屋根 瓦の動きに注意
