阪神大震災視察報告書

平成 7年 2月 7日

ハウス企画 代表 齋藤 剛司

阪神大震災視察報告

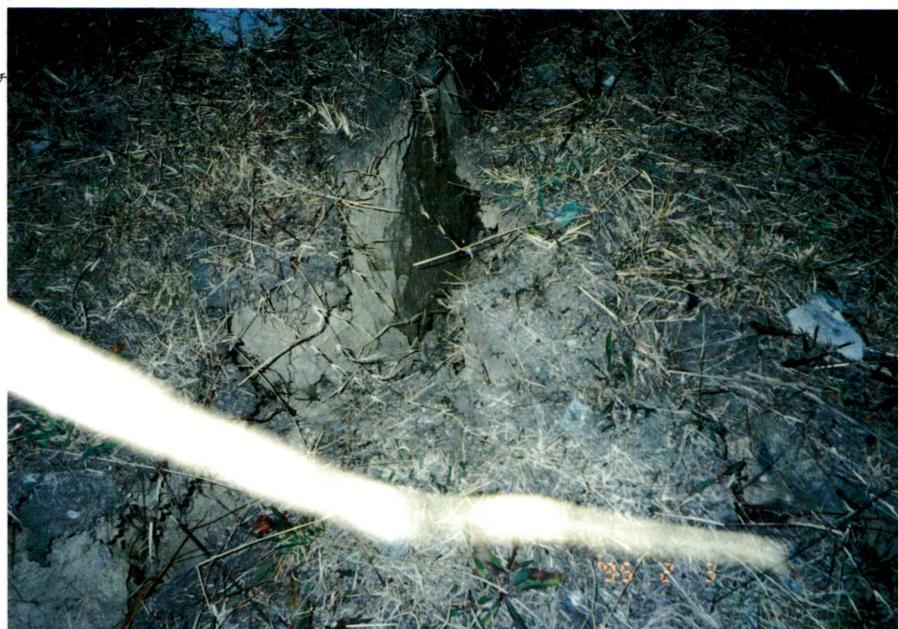
東灘区御影山手の

山沿いから阪急電鉄近くに下りた石屋川上流では活断層(地割れ巾52センチメートル上下段差30センチメートル)の真上では瓦葺きの在来木造住宅は半壊状態でしたが建築中の 2×4 工法は工事途中で軽いためか被害の痕は見受けられませんでした。

地割れ

最大巾52センチ

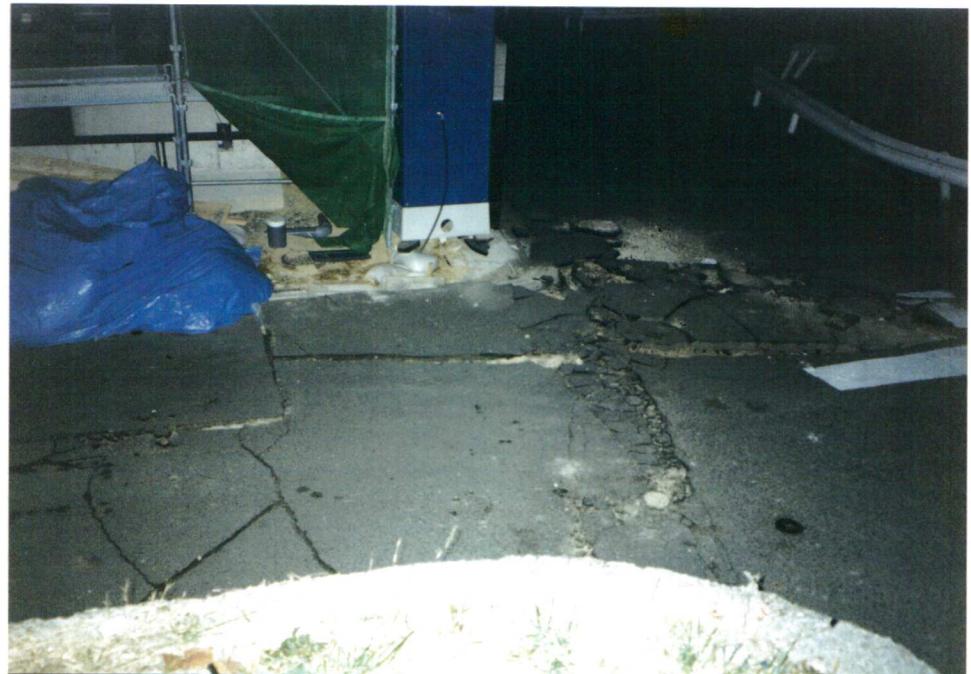
地割れの上に
建つ建築途中
の2×4住宅

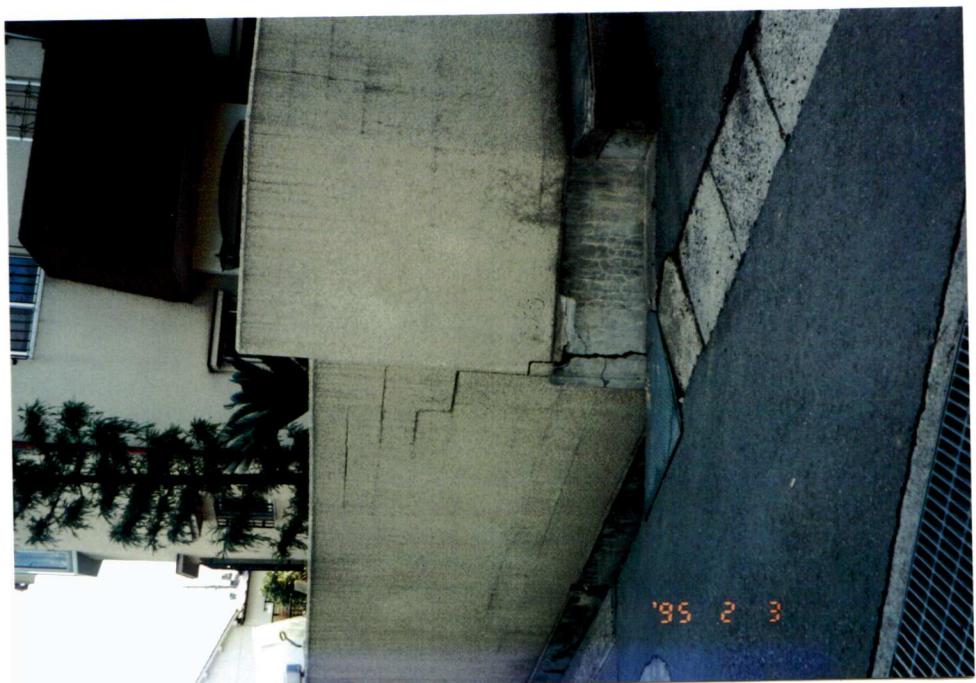
芦屋で平成元年
に建てられた
2×4現場
堀はひび割れて
いますが
外壁には被害は
見られません。
向側の古い住宅
は倒壊しています

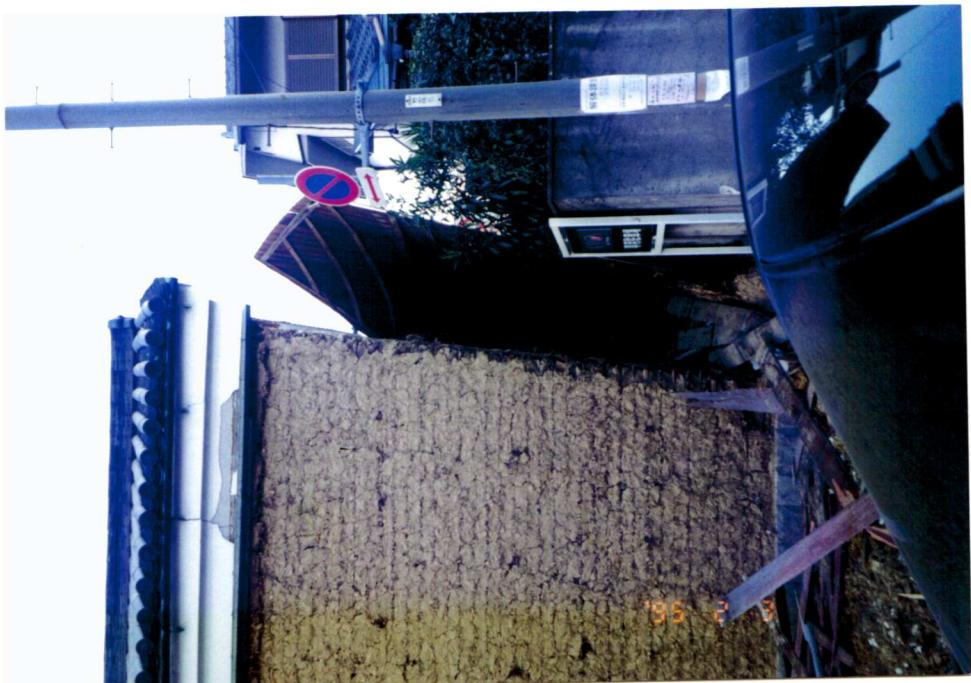
土蔵の多くは壁や
屋根に被害はあっ
ても倒壊していない
芦屋での土蔵

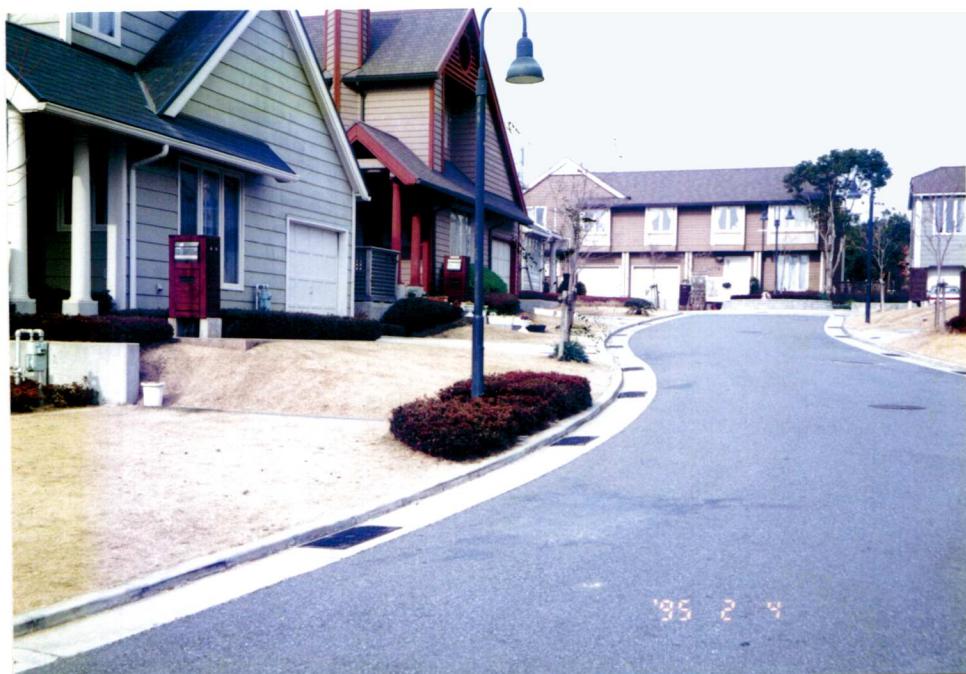
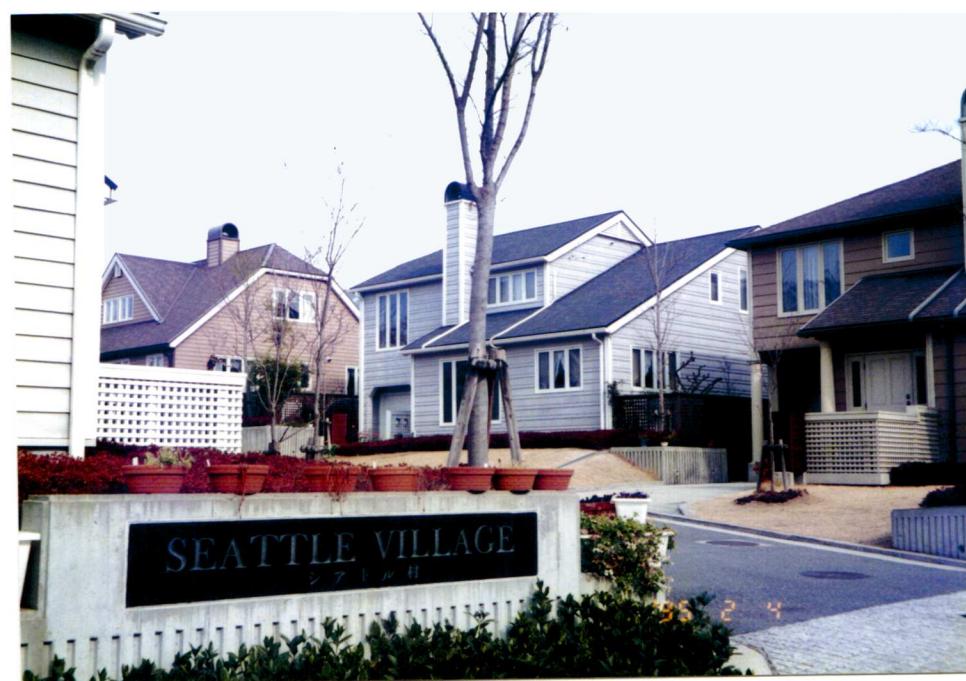
シアトルビレッジ

第二日目は輸入住宅プロジェクトの神戸S・Vビレッジを確認。近隣100メートル以内では在来工法3棟の屋根瓦が落ちている程度の被害状況のなかでしたがS・Vビレッジの被害は見受けられませんでした。

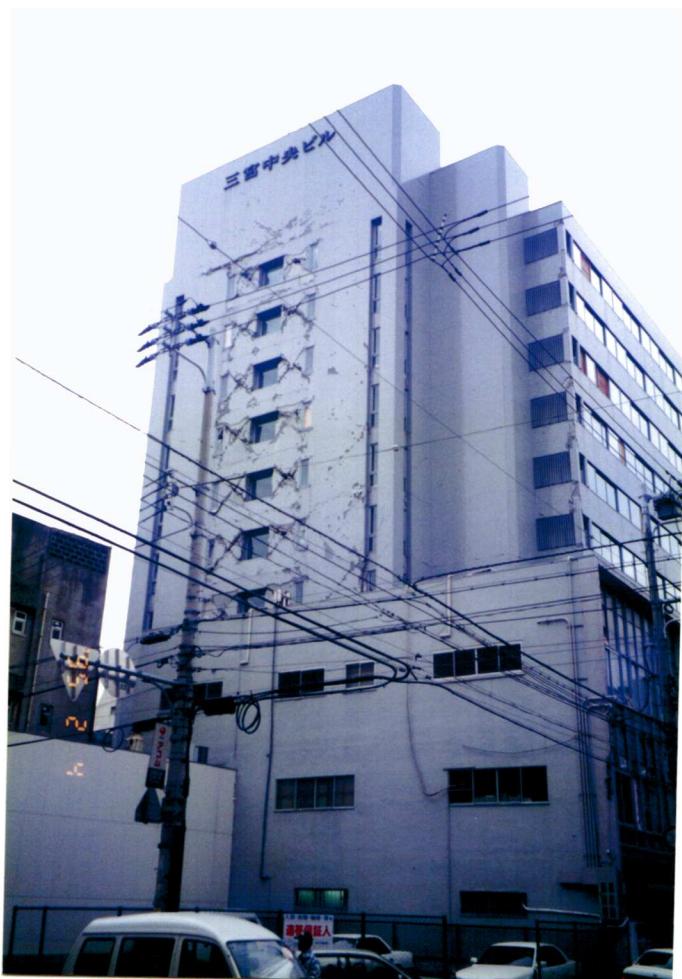
中央区三宮

数多い倒壊したビルより 2×4 工法を糧とする私たちへこの写真は地震のメカニズムと耐力壁の重要性を教えてくれています。

×印に破壊されたコンクリート壁

出隅に出来た子柱破壊

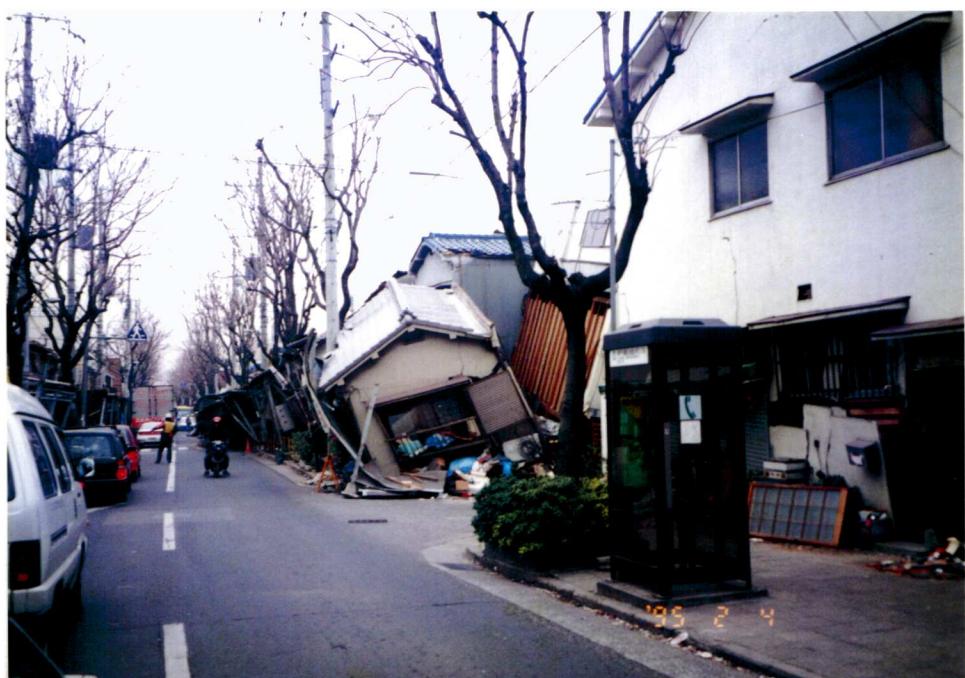
灘区にて

無残に破壊された

木造家屋の町

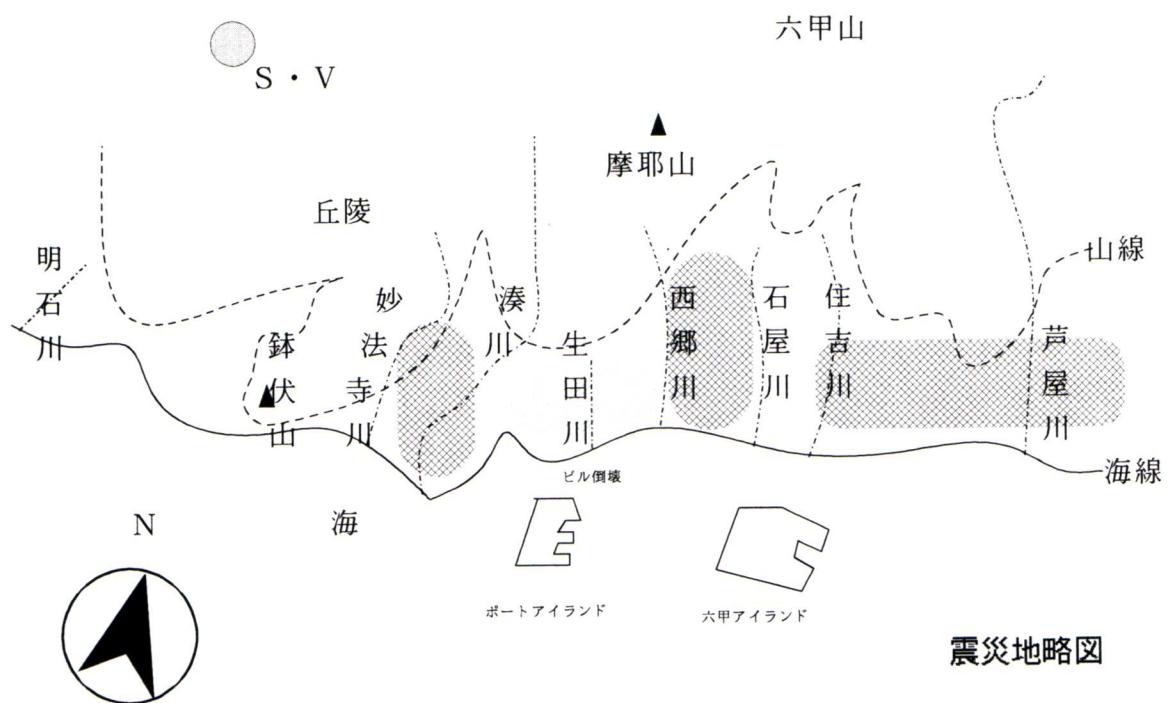
軟弱地盤の扇状地に大きな被害

木造倒壊地域六甲山沿いから海辺へ駆けて河川を挟んで大別して3地区に集中しています。軟弱地盤（地表3.5メートルまで地耐力1トン未満）で多くの火災を伴った妙法寺川から湊川の永田区・須磨区、

広範囲な倒壊で多数の死傷者の出た地域の西郷川から石屋川までの灘区・東灘区
古い家屋の倒壊が多い住吉川から芦屋川までの東灘区から芦屋市西部となっています。
そのほかに尼崎までの間にも数ヶ所の中規模な破壊地域をみました。

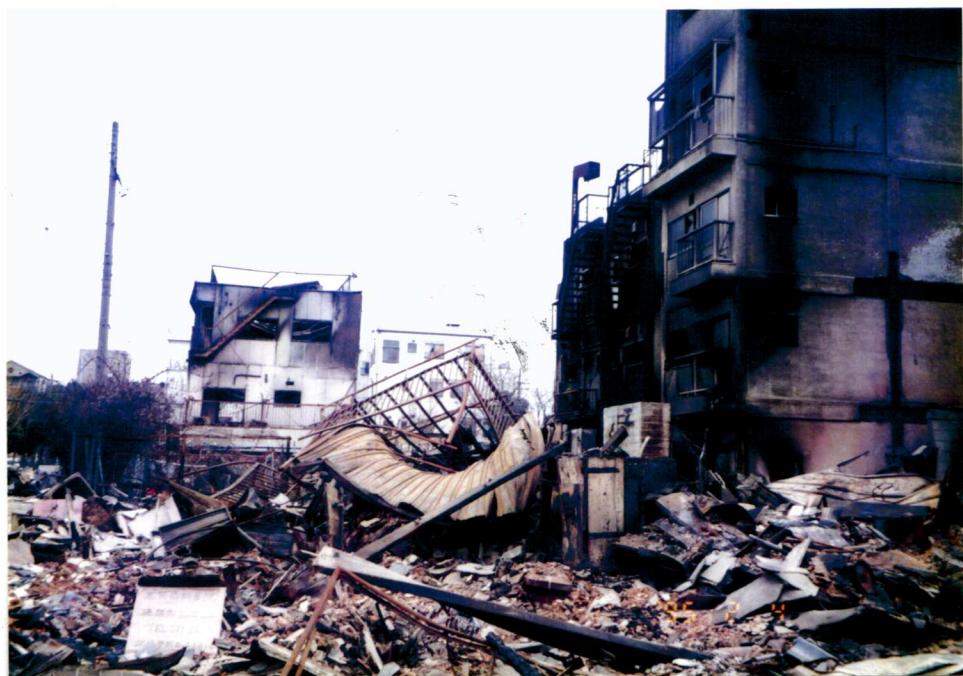
無残に焼けた永田区

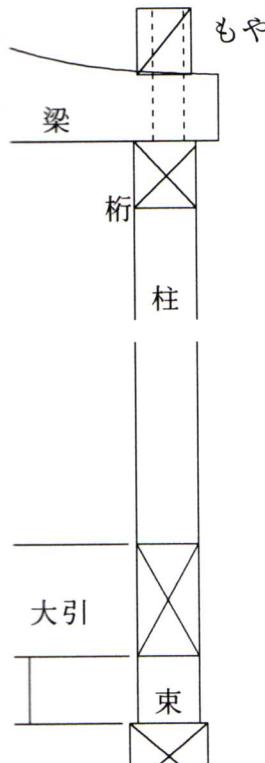
倒壊家屋の殆どは25年から40年以前に建てられた住宅のようです。この頃に建築された住宅は筋違も小さく（2.5cm×9.0cm）で柱と横架材間に切り込みして釘止めしたものが主流でした。1978年の宮城県沖地震（M7.4）以降建築基準法が1981年に改正されたのに伴い住宅金融公庫も仕様書を改定しました。

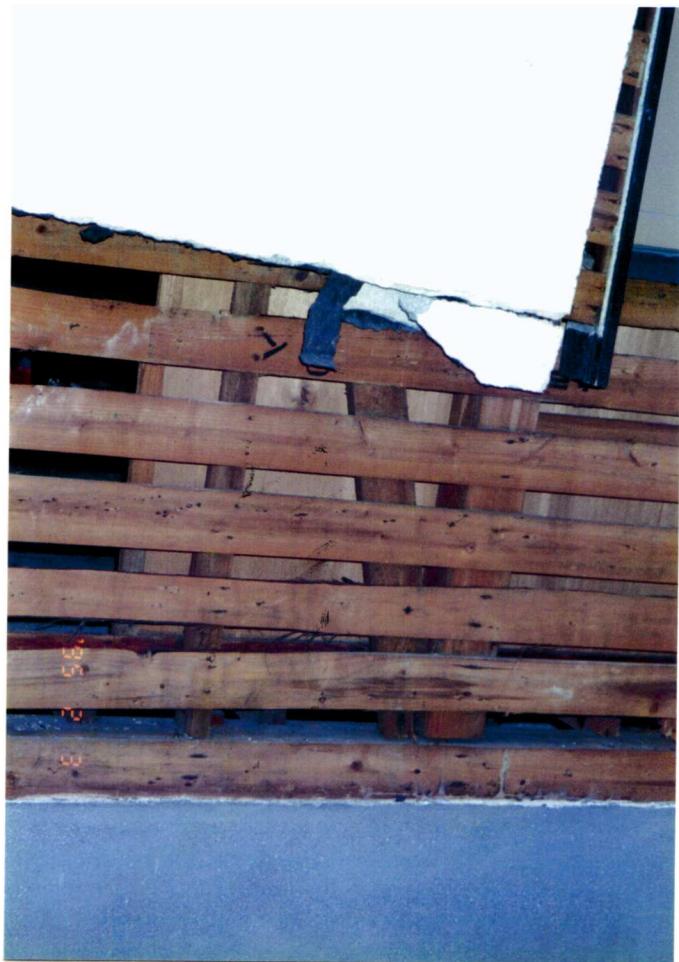
注目したいのは100年以前のやまと造りや土蔵は屋根瓦の崩落や落壁は在りましたが倒壊を免れていました。関東大震災でも桁の上に屋根梁を乗せほどとダボで造った古来からの在来木造の倒壊は少なかったと言われており、今回の地震でも同様に感じました。

関東大震災で強かった
在来工法

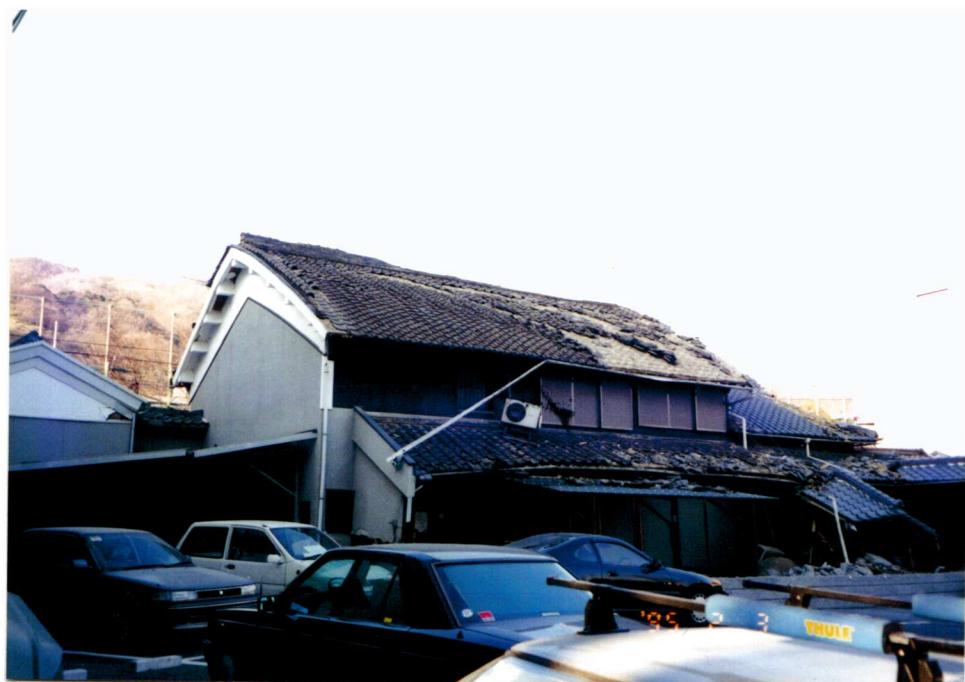
建築後100年以上
の古い家屋

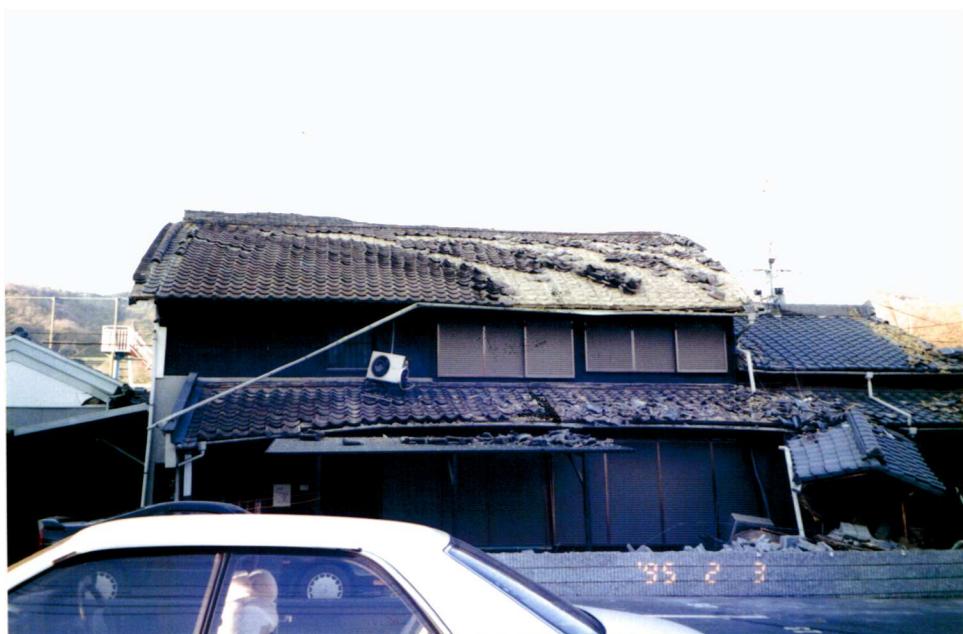
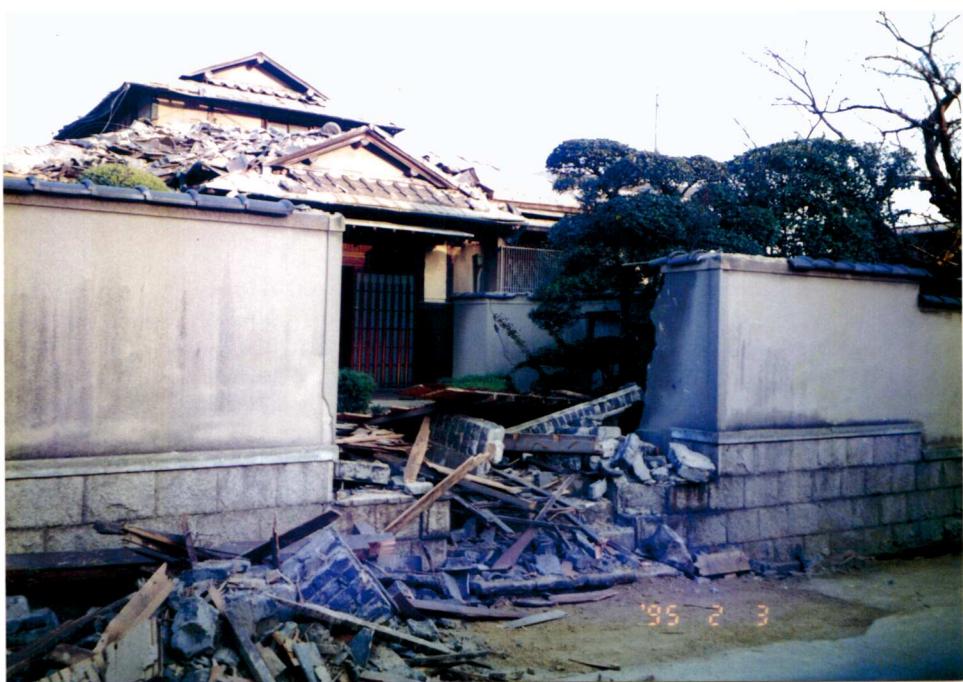
瓦の移動に一定の
流れが在ります

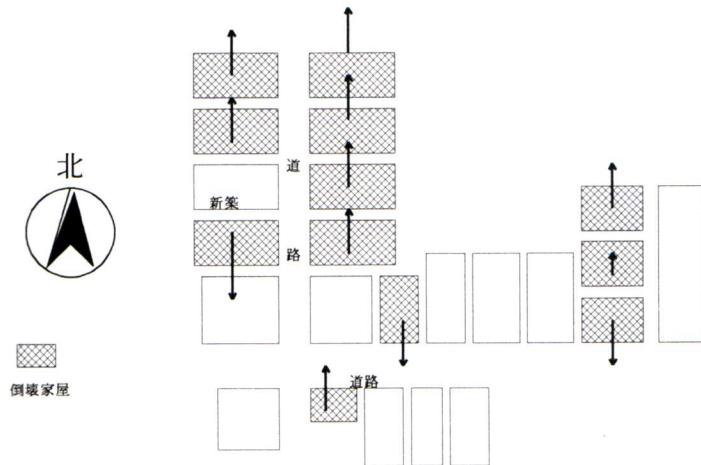
建物の方向と形によっては倒壊を免れたように思います。東西に長く南北に短い長方形の建物に被害が集中していと思われます。

また、倒れ方は南北に将棋倒しのように矢印方向に多く倒れています。不思議と道路に面して倒れているのは建物同士ぶつかり合って障害のない道路に倒れたものと思います。

構造的に弱い建物はこの法則とは違う倒れ方をしたようです。

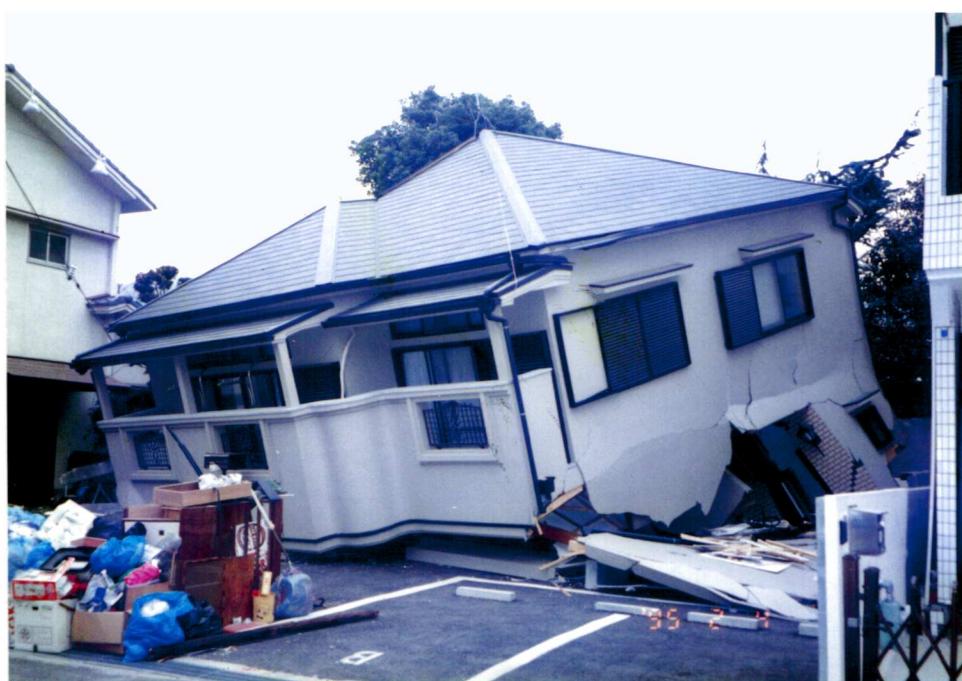
最近建てた建物の多くは和瓦屋根を除いて軽微な被害か外観は無傷でした。一軒だけ入居一年未満の住宅では一階は無残に崩壊し二階と屋根は損傷少なく東に倒れていた住宅が在りました。柱の一本は『ほぞ』が無く9センチの釘2本が土台と桁に斜め打してあるだけ。他の『ほぞ』も短ほぞでした。また筋違の土台欠きも無く金物補強も在りません。このような倒れて当然の手抜き工事もありました。住宅金融公庫融資住宅では金物補強が義務化されています。公庫の仕様書には何かと批判も在りますが、倒れる家を造る工務店こそ批判と非難を浴びるべきです。

入居一年未満で
手抜き工事で
倒壊しましたが
二階も屋根も被
害は在りません

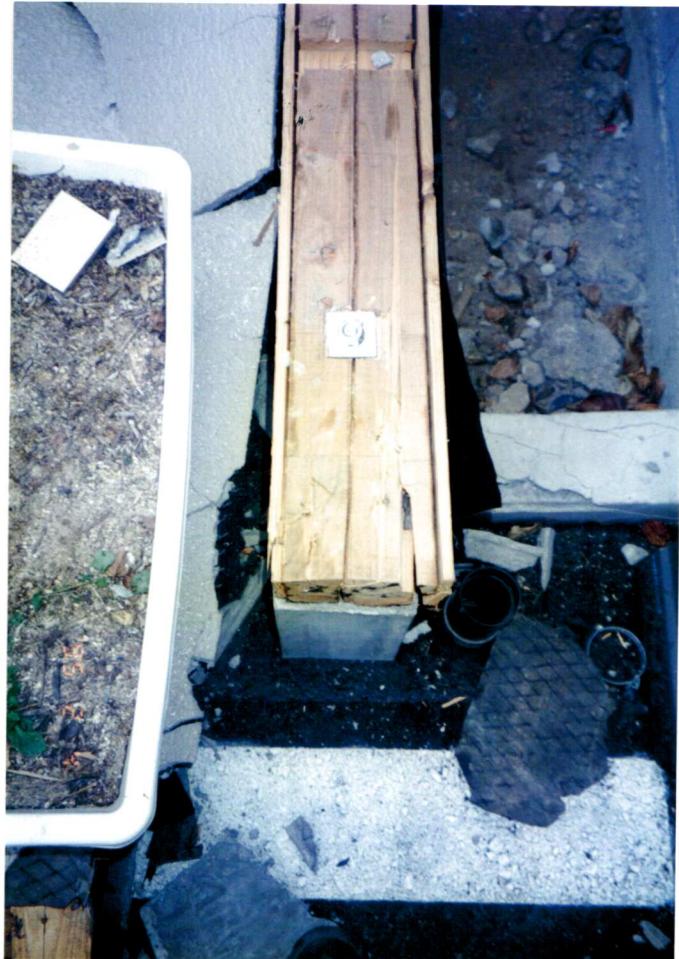
土台にはホゾ穴
も補強金物も在
りません

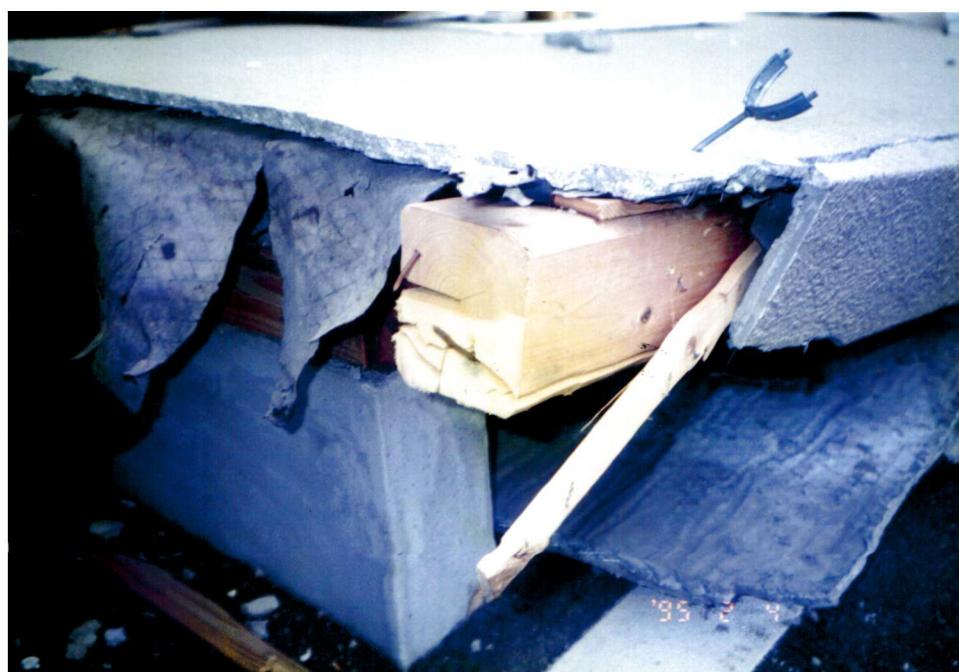
柱の端部には
ホゾが無く 9セ
ンチの釘が 2 本

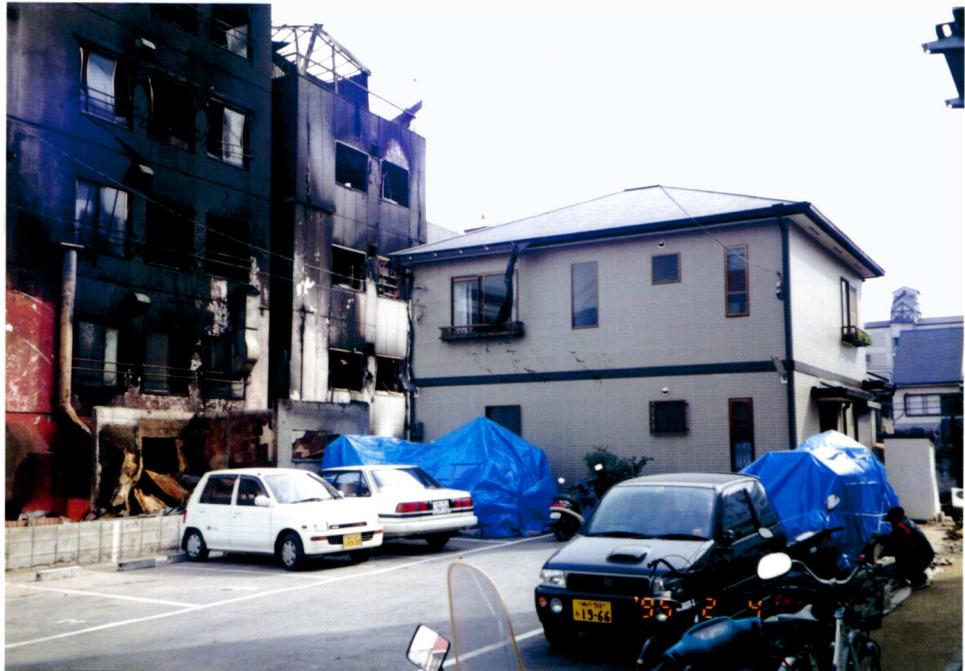
家中には倒れた家具で床に出来たキズと一部クロスが破けているものの軽微な損傷です。外部は北面一面と南面バルコニーの防火サイディングを張り直しと雨樋全面取り替え程度の被害です。

火災現場の中に
残った大角邸
雨樋を除けば
被害の痕跡は
写真からは見え
ません

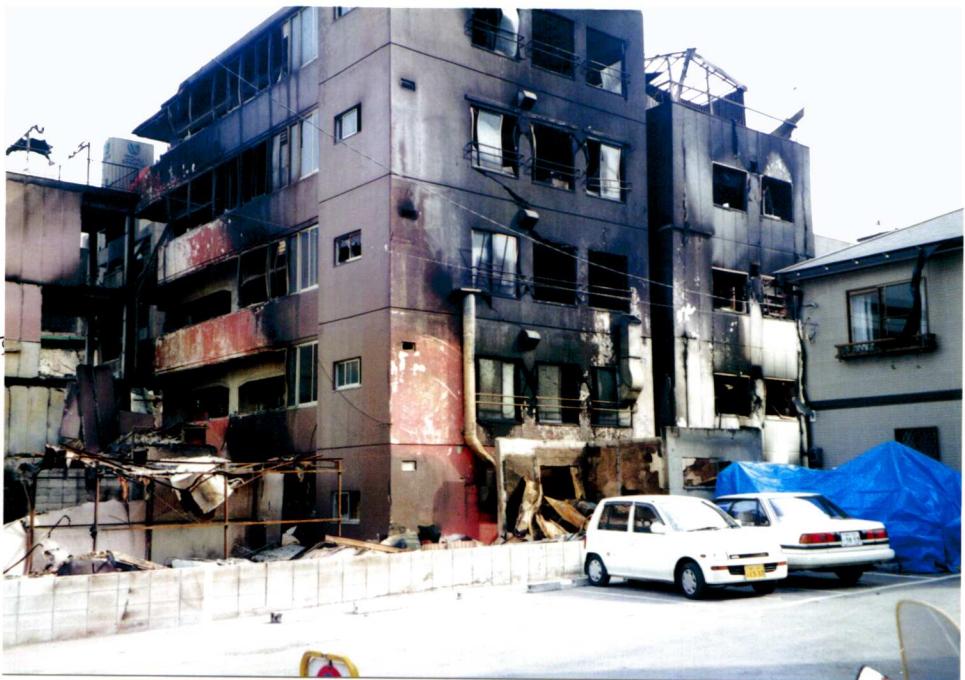
隣の鉄骨5階建と
4階建は大角邸への
火勢を物語っています

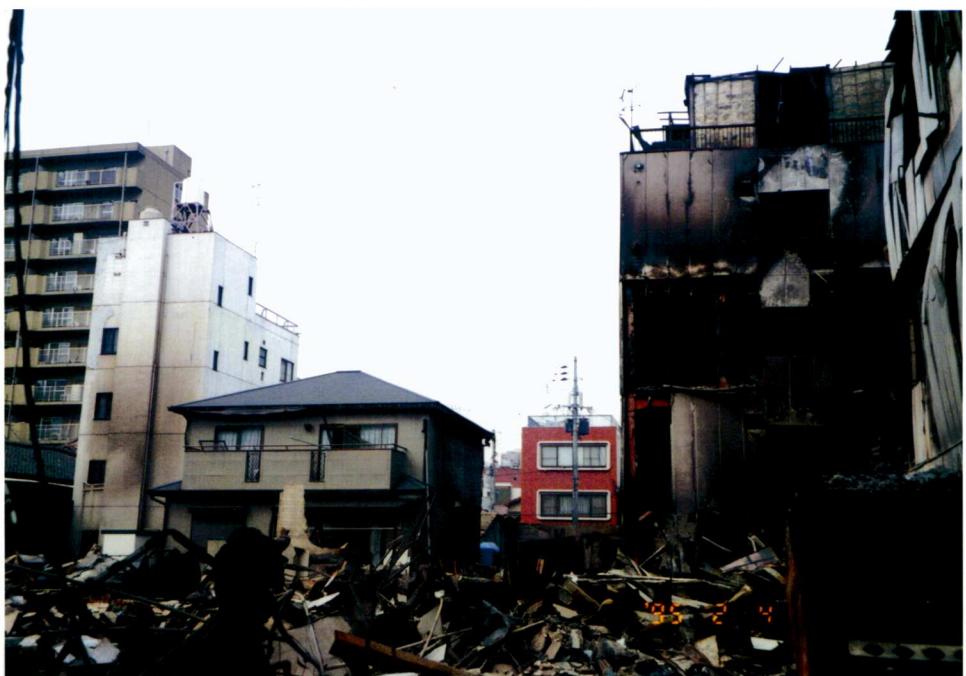
焼け跡にポツンと
不思議な感じ！！

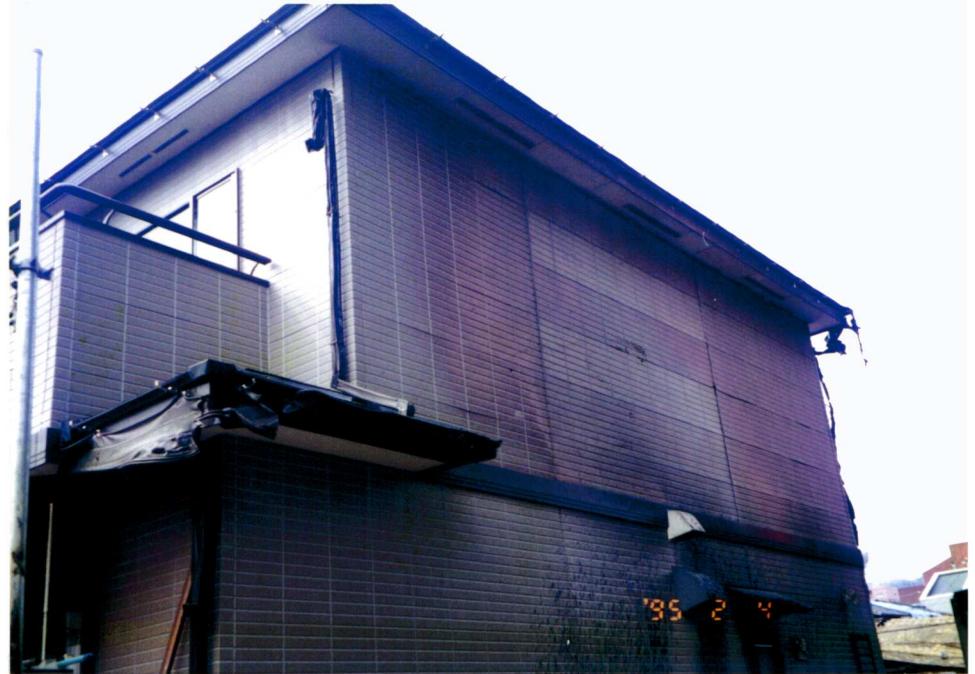
強い火勢に耐えた
厚さ 12 ミリメートル
の防火サイディング
の変質した壁

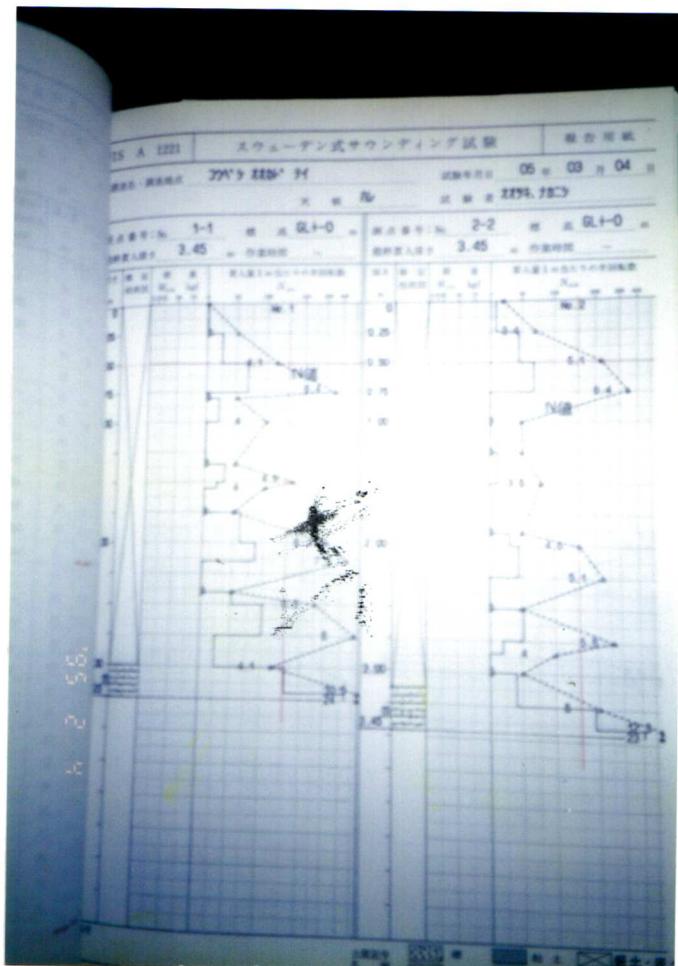
支持地盤が軟弱なので基礎を補強した。

地震から大角邸を
守った地耐力測定
結果

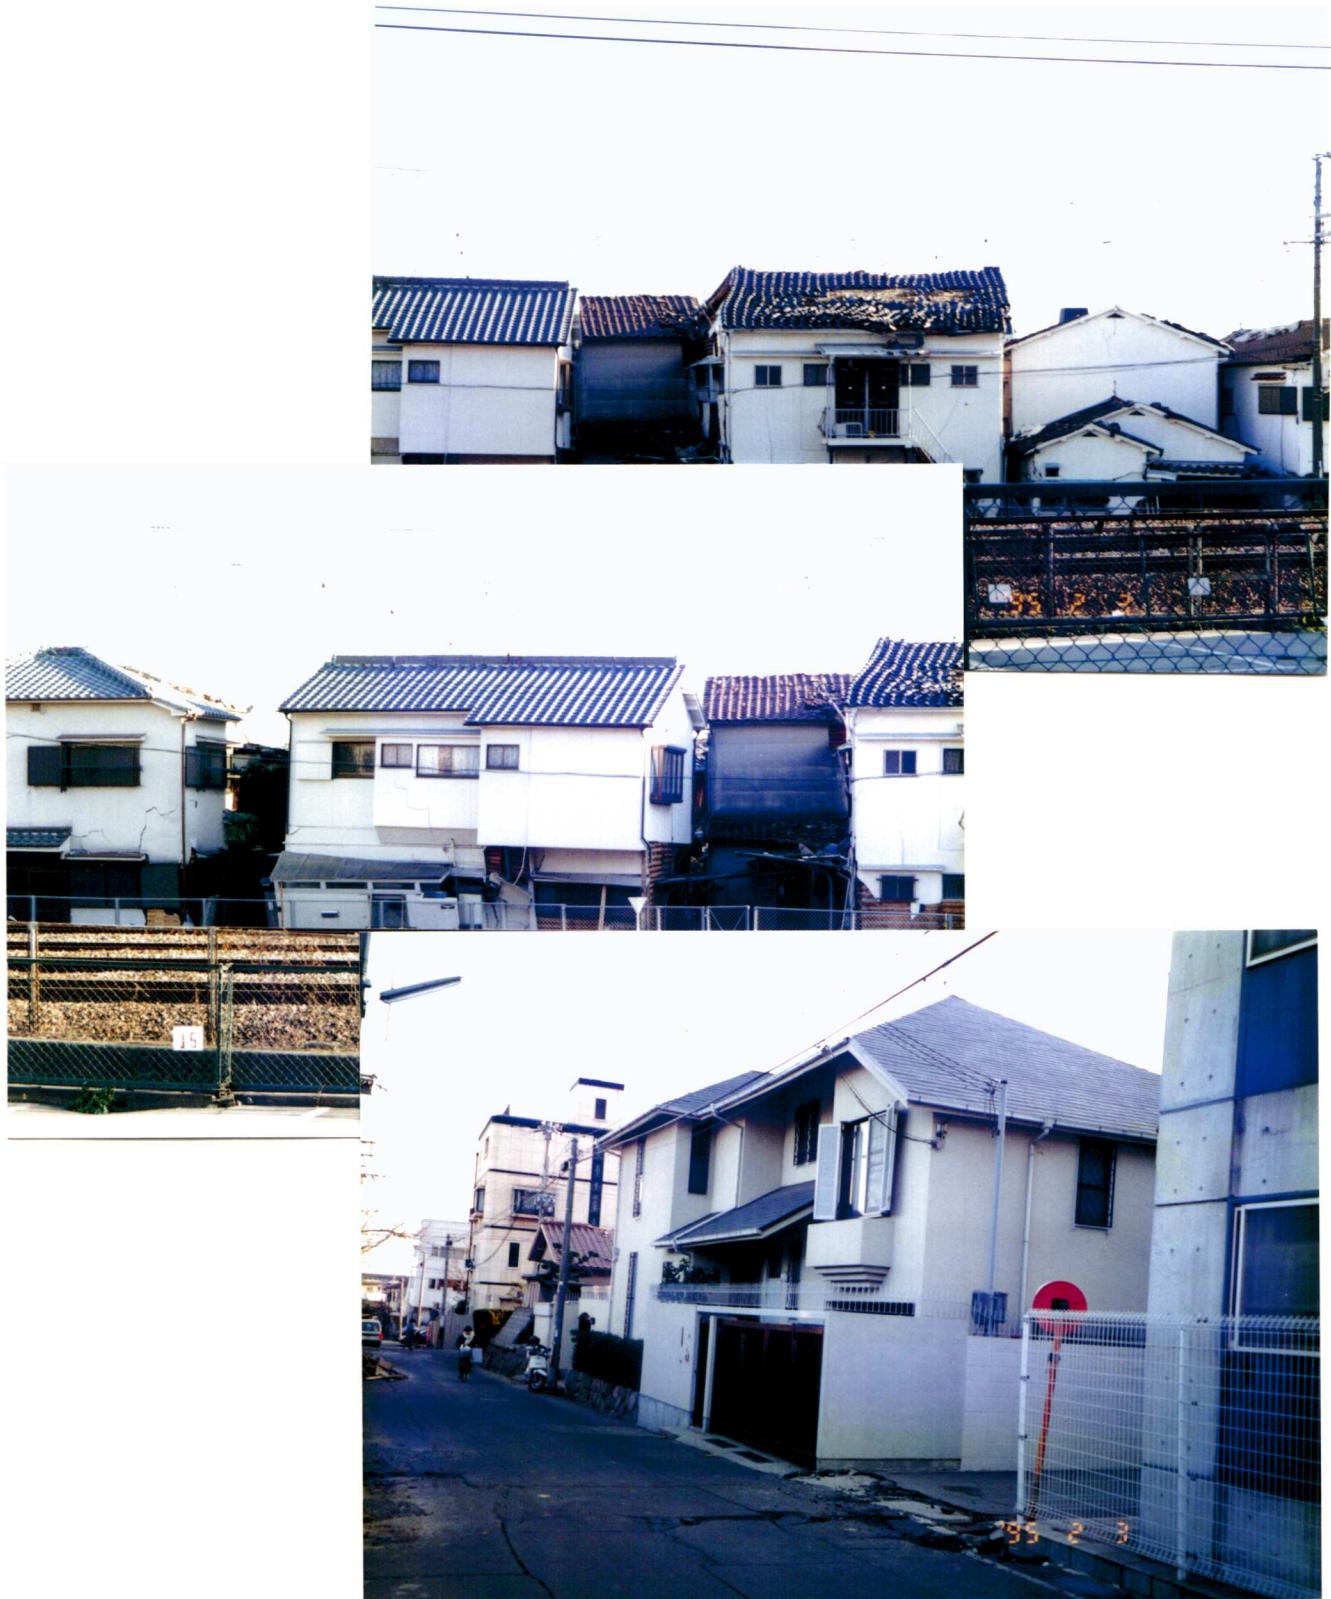
かわら屋根に大きな被害

土葺き銀ねずかわらの屋根が最も被害が大きく土葺き無の銀ねず瓦葺き屋根・陶器瓦葺き屋根・洋がわら葺き屋根・の順に被害が少なく厚型スレート葺き屋根やカラー鉄板葺き屋根は殆ど被害をみることが出来なかった。土葺き銀ねず瓦葺き屋根でも漆喰で納めたものは被害を和らげていたように感じた。
