# 阪神大震災視察報告書

## 第 2 回

平成 7年 3月31日

ハウス企画 代表 齋藤 剛司

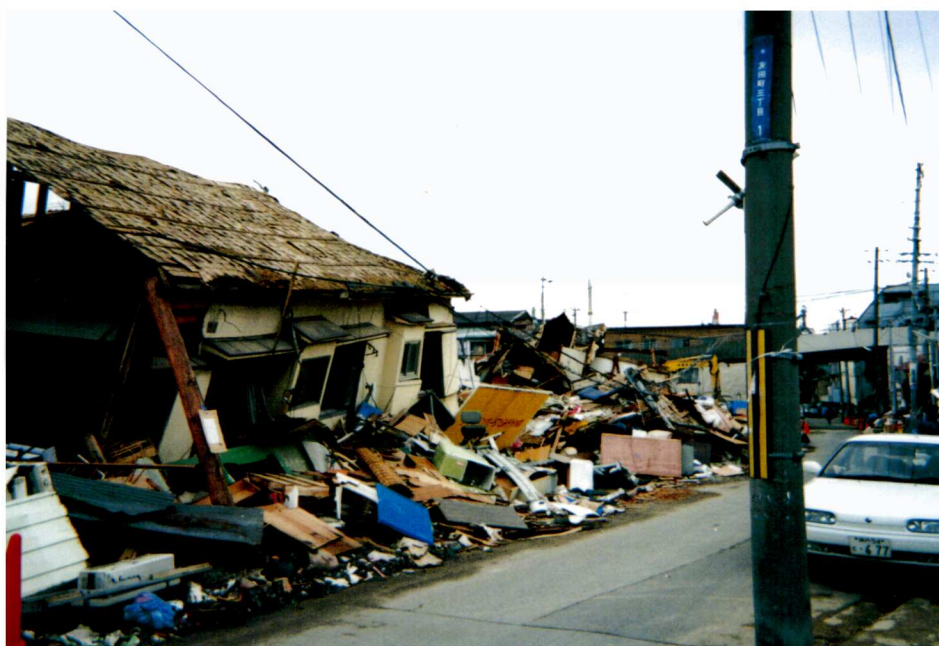
写真①

壊滅状態となった  
R六甲道駅南東  
友田町3丁目の状況

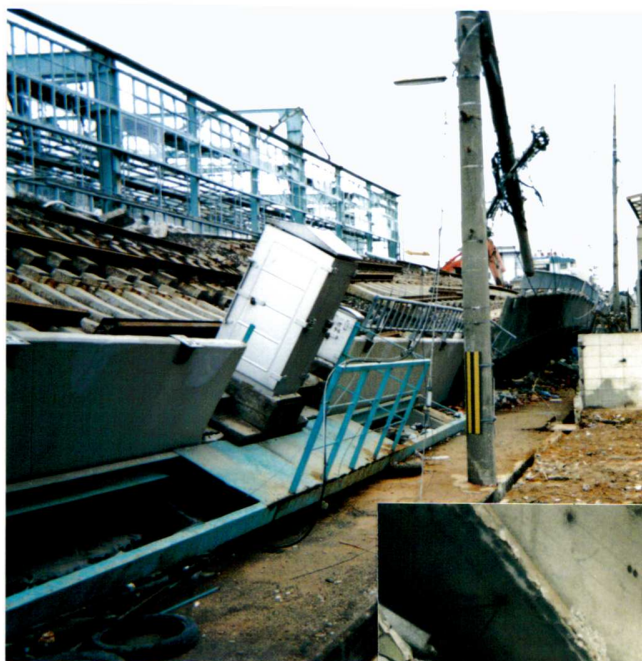
横倒しとなった  
阪神電鉄操車場  
写真③

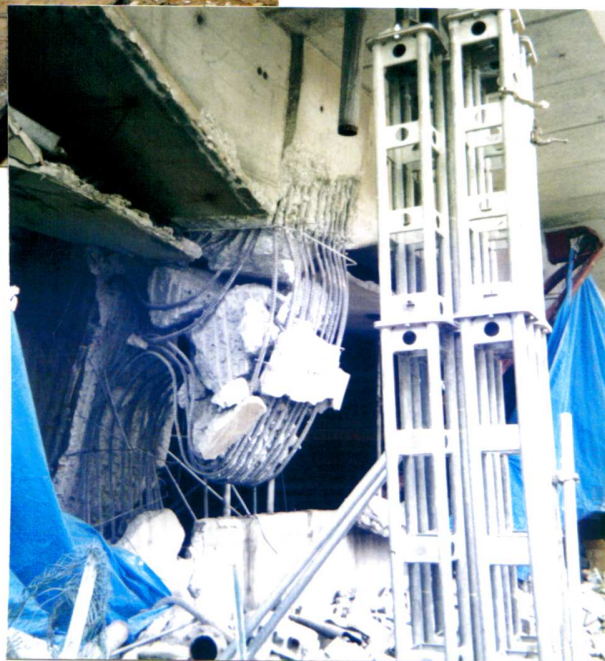
横倒しとなった  
阪神電鉄操車場  
R C 柱破断鉄筋  
写真④

○ 建設業者は〈施主の言うがままの意匠と間取り設計〉ではなく、構造重視の上に建設しなければならない。また、生産性重視の結果RCの柱では鉄筋がむき出しとなり（写真④）フープ筋不足と騒がれていますが、25年前の東北新幹線工事の時から同じ工法を見る度に地震に大丈夫かと疑問を持って来ました。合理的且つ高生産性のこの工法が今回大きな被害をだしました。

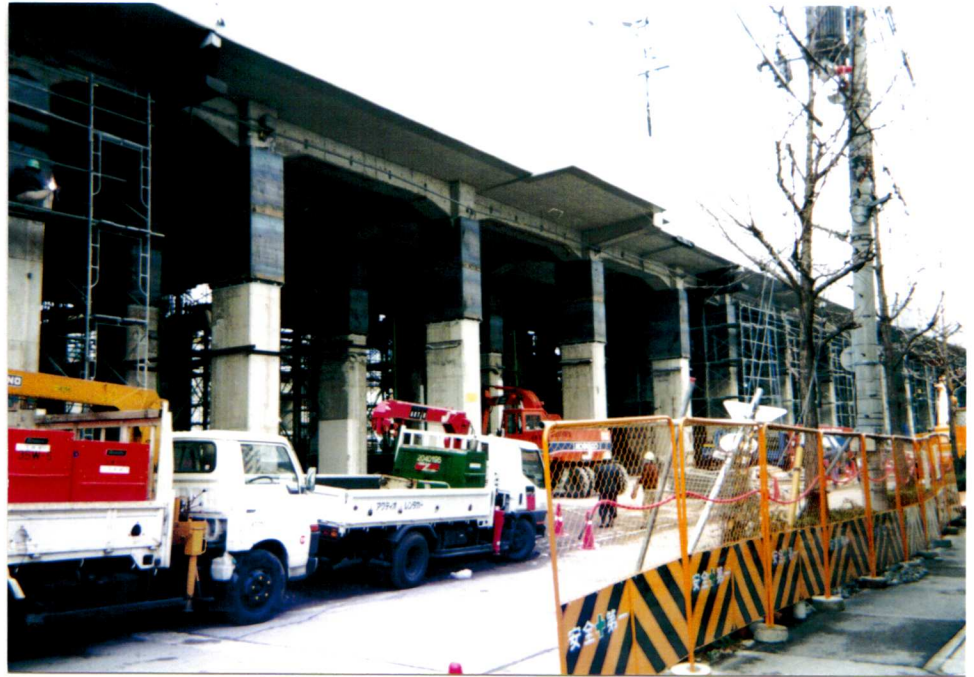
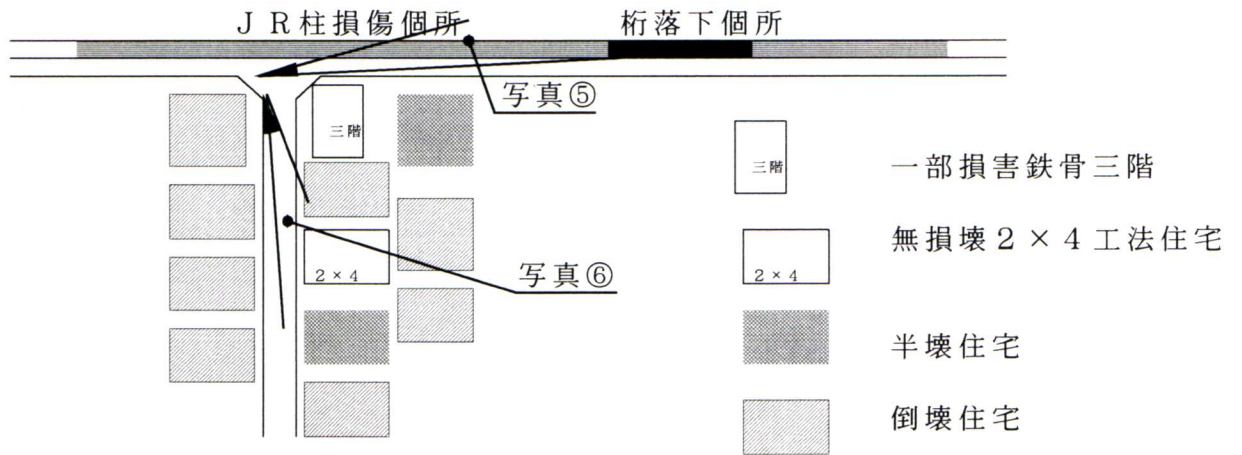
J R 損傷高架の  
補強工事  
写真⑤

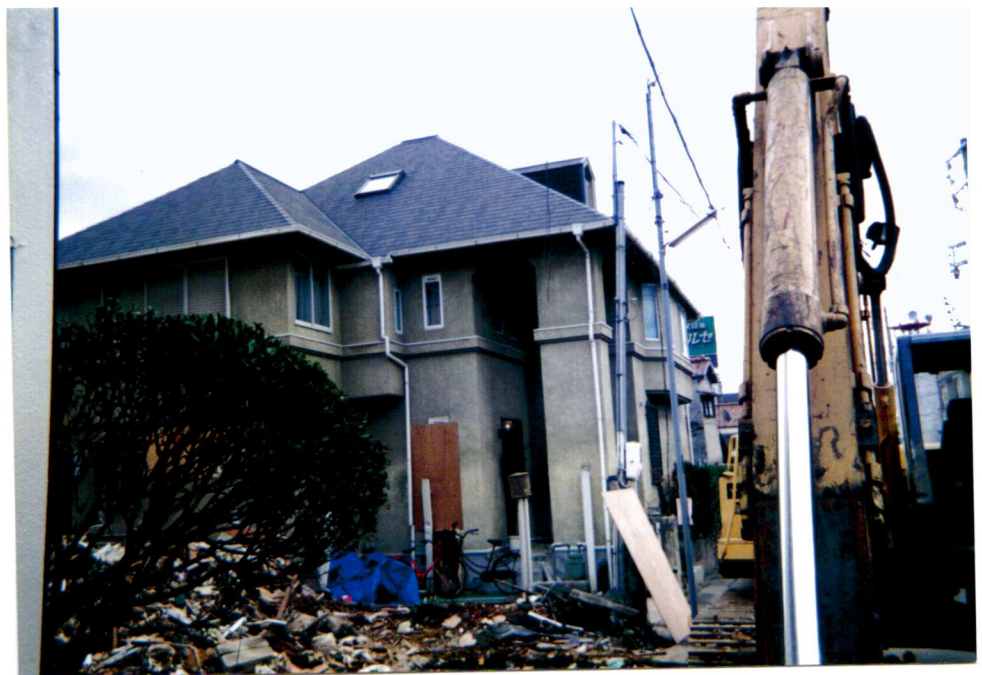
無傷の2×4工法  
住宅（築9年）

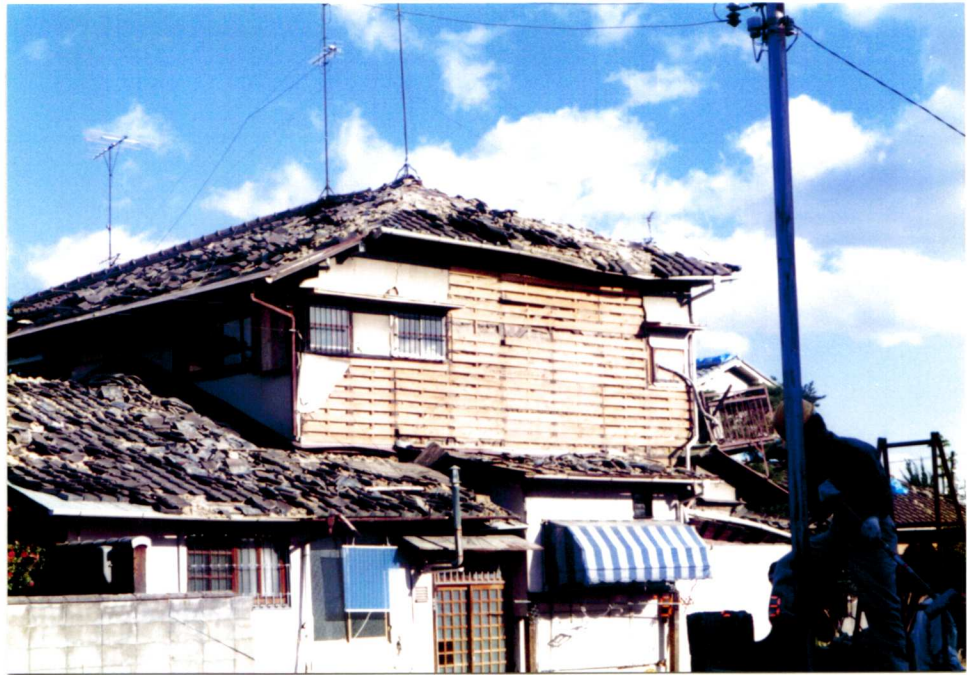
写真⑨

古い建物でも筋違を45度に柱を欠いて取付けた建物は倒壊を免れています。

45度に入れられた筋違

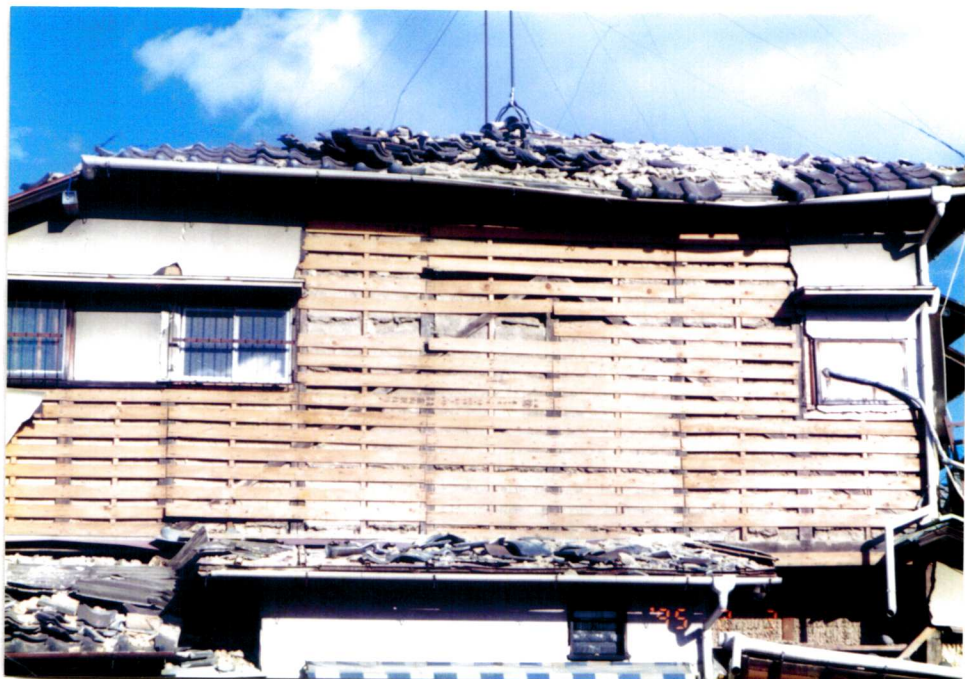
写真⑩

窓上に筋違を  
延ばして45  
度に近づけた  
施工

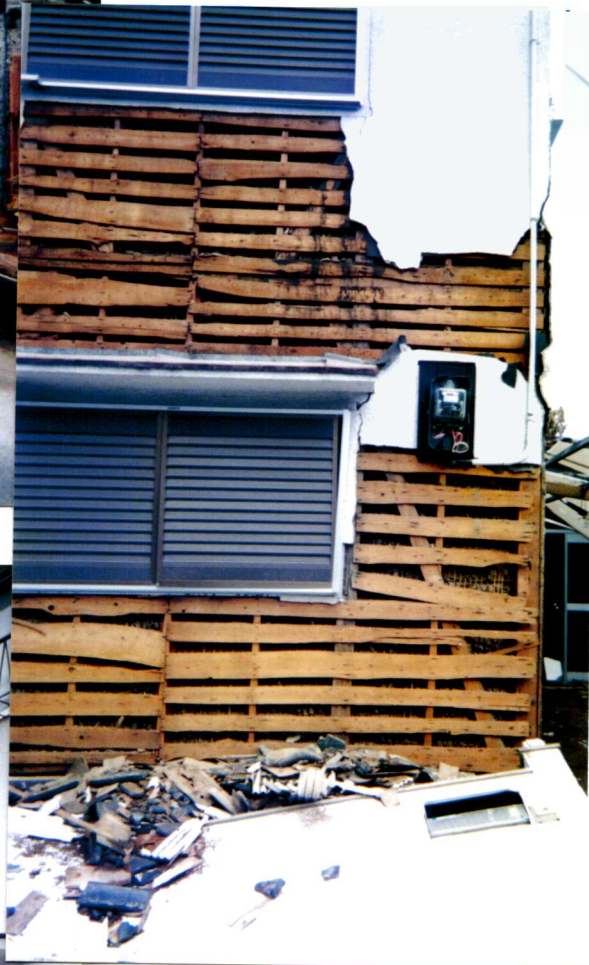
写真⑧

一階と二階の  
桁部分で柱が  
「くの字」に  
なり倒壊した。

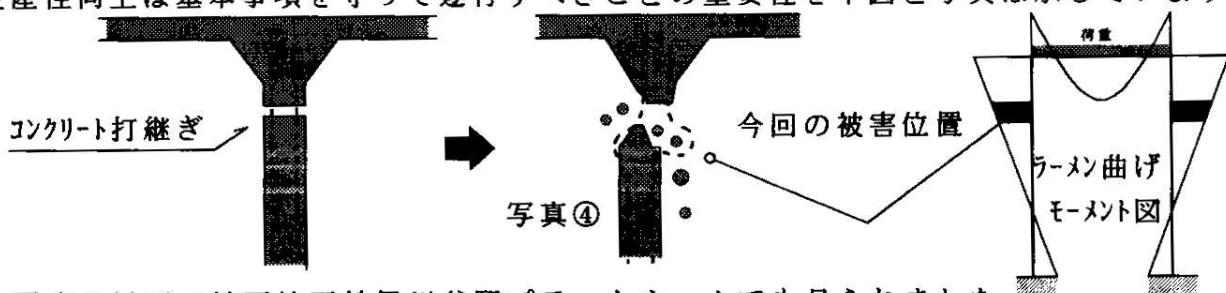
生産性向上は基本事項を守って遂行すべきことの重要性を下図と写真は示しています。

震度6以下の神戸地下鉄伊川谷駅プラットホームでも見られました。

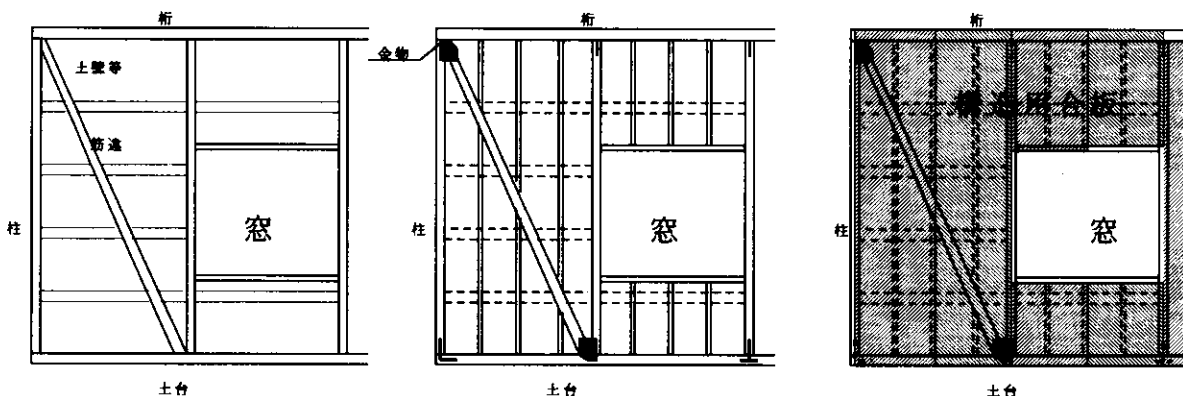
既存建物の  
モルタルと木ずりを  
はずした状態

合板受け枠と  
筋違用金物  
を取付ける

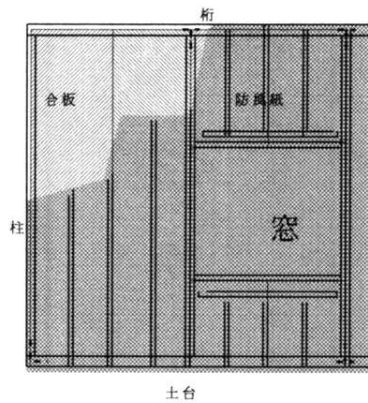
構造用3x10合板張り

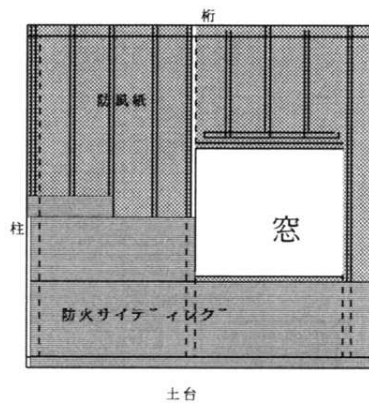
防風シート張り  
通気胴縁取付け

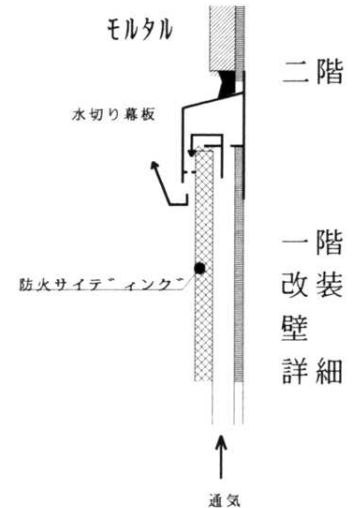
防火サイディング張り
