住宅保証だより **3**

平成17年3月号 第263号

新潟県中越地震の 被害分析と実践的な施工

(財)住宅保証機構 検査部 篠塚重夫

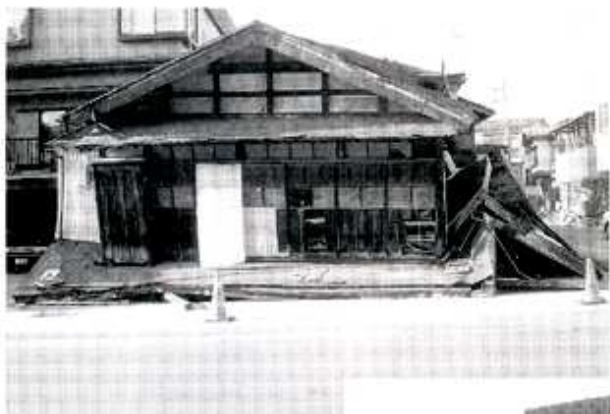
▲この建物は小千谷市の中心市街に近いところに建てられていたものですが、上下方向の揺れにより1階が破壊され2階がそのままの位置で下に落ちています。1階の柱や壁などは弾き出されたように建物の周りにあります。

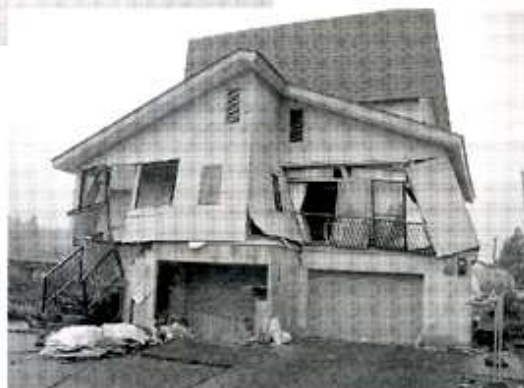
▲2階の加重を、開口部の多い1階南面側で支えきれなかったもの。

1. 建築基準法では、耐力壁をバランス良く配置することとなっているが、このことは水平力ばかりでなく、上下方向にも有効に働く。具体的には同じ高床式の住宅でも最近建てられた住宅には被害がないが、壁量計算が決められていなかった時代のものには被害が確認される。特に南面に大きな窓を集中させた建物は被害が大きくなっている。これらのことから、建物の4隅を中心にバランス良く耐力壁を配置した構造計画をすることが、まず基本であり、機能やデザイン上変更せざるを得ない場合には、対策を十分に検討することが必要になる。

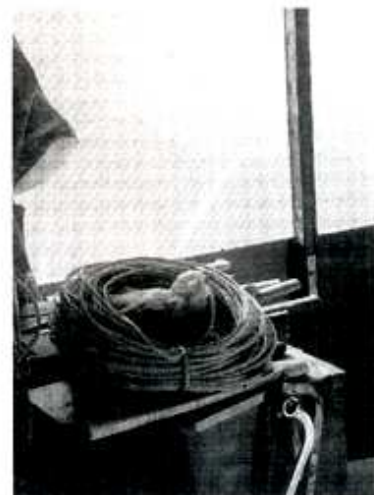
▲網入ガラスが割れていた

また、同じ高床式の3階建ての建物でも、1階がRC造とS造では建物の揺れ方がS造の方が激しく揺れたのではと推測しました。残念ながら1階がS造の事例が少ないので個人的な見解になりますが、S造の建物ではサッシュが外れ、一部の網入りガラスが割れ、外壁のサイディングに小さなひび割れが入るなど、揺れの激しい場合に起こる被害が確認されました。

このことから、中越地方のような軟弱層が厚く堆積している場所では、剛性の高い基礎や1階をRC造とすることが有効と思います。しかし軟弱地盤地帯では、剛性だけに目を奪われてしまうと、重さのために沈下のリスクが増すことも忘れてはなりません。

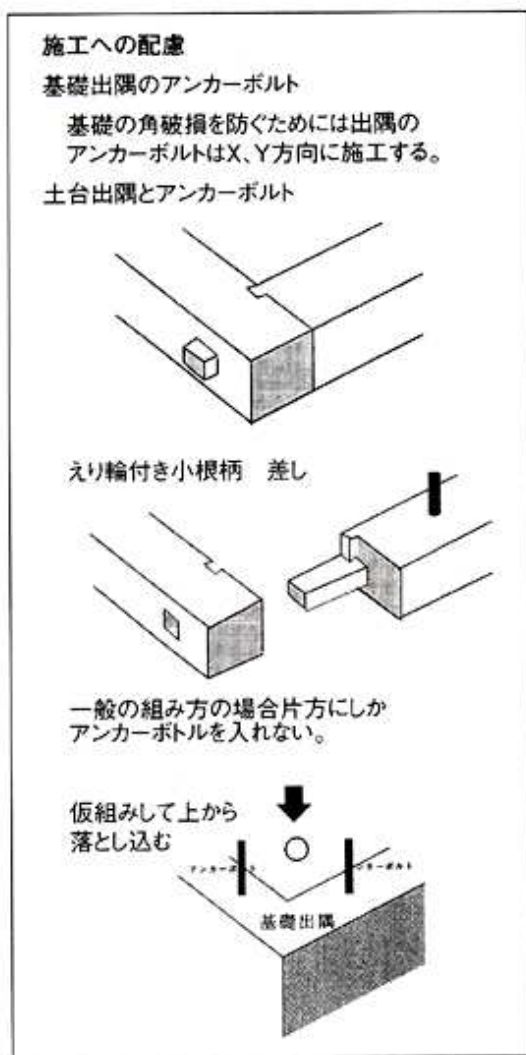
3. 基礎立ち上がり部コーナーの破損は、上下方向の衝撃力にコンクリートが耐えられず起きたものと考えられ、原因は土台と基礎の緊結が保たれなかったか、コンクリートの強度が加重に耐えられなかったと推定される。これらの対策として、

ア. 通常隅角部の土台の緊結は、どちらか片方の土台にアンカーボルトを入れているが、今回の地震のような大きな力が加わると、仕口が壊れたり変形するなどして、留められていない側の土台や柱が跳ね上がっているのではないか。この対策として、隅角部には、両コーナーにアンカーボルトを取り付けることが望ましい。

イ. また、コンクリートの耐力が足りないとすれば、現在より高強度のコンクリートを使用する。あるいは基礎の厚さを4寸の土台に対して150mmとして、土台を基礎の内側にあわせる。つまり3cmほどふかし打ちした状態にする、などが考えられる。

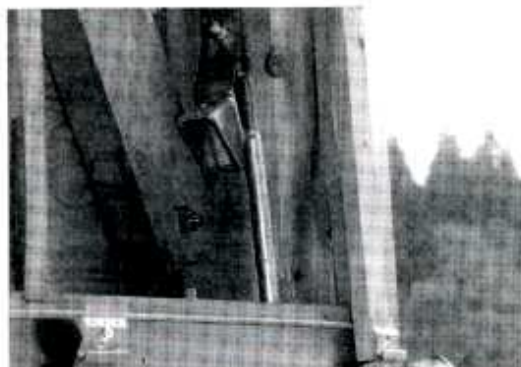
ウ. ホールダウン金物が壊れているものが見つかったが、この様な壊れ方を見ると想定した以上の力が加わった事は明らかで、いかに激しい地震であったか改めて思い知らされる。設計にあたってはこの様な集中加重が起きないように配慮が必要である。
