# 新しい木造住宅づくりの ための「新」基礎知識

## 阪神大震災から学ぶ工務店の反省と課題

ハウス企画 主宰  
齊藤 剛司

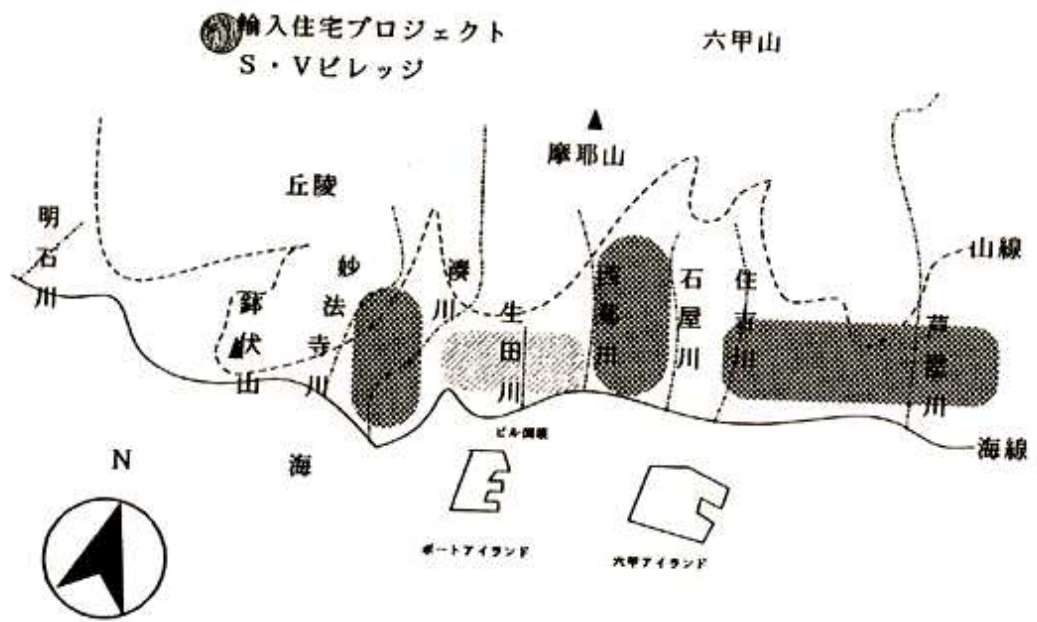
図-1 震災地略図

木造倒壊地域は六甲山沿いから海辺へかけて河川を挟んだ扇状地で、大別して三地区に集中しています（図-1）。軟弱地盤（地表3.5mまで地耐力1t未満『大角邸の地質調査資料』より）で多くの火災を伴った妙法寺川から湊川の長田区・須磨区、広範囲な倒壊で多数の死傷者の出た地域の西郷川から石屋川までの灘区・東灘区。古い家屋の倒壊が多い住吉川から芦屋川までの東灘区から芦屋市西部となっています。その他に、尼崎までの間にも数カ所の中規模な破壊地域を見ました。三宮地

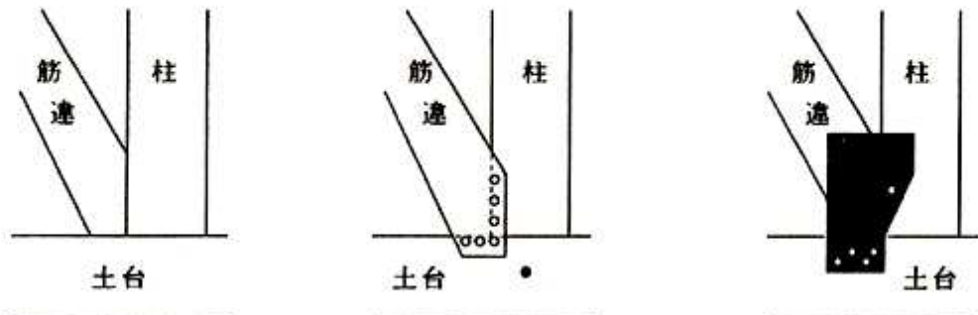
図-2 筋違の施工遷移図

倒壊家屋のほとんどは、筋違も小さく(2.5cm×9.0cm)、柱と横架材間に切り込みして釘止めしたものが主流でした。また、建築基準法が施行された1950年以前や1959年以後の建物では、筋違がなく倒壊しているものもあります。1978年の宮城県沖地震(M7.4)を機に、建築基準法が1981年に改正されたのに伴い住宅金融公庫も仕様を改定して、筋違の端部を金物で補強し現在の工法となりました。しかし、関西地区は住宅金融公庫の融資物件は他に比べて少ない(『日本の住宅がわかる本』都道府県別公庫利用率より)ので、一般の建物は1973年の木構造設計基準改定版によってつくられているため、筋違の強度をはじめ構造的には公庫物件より劣ります。

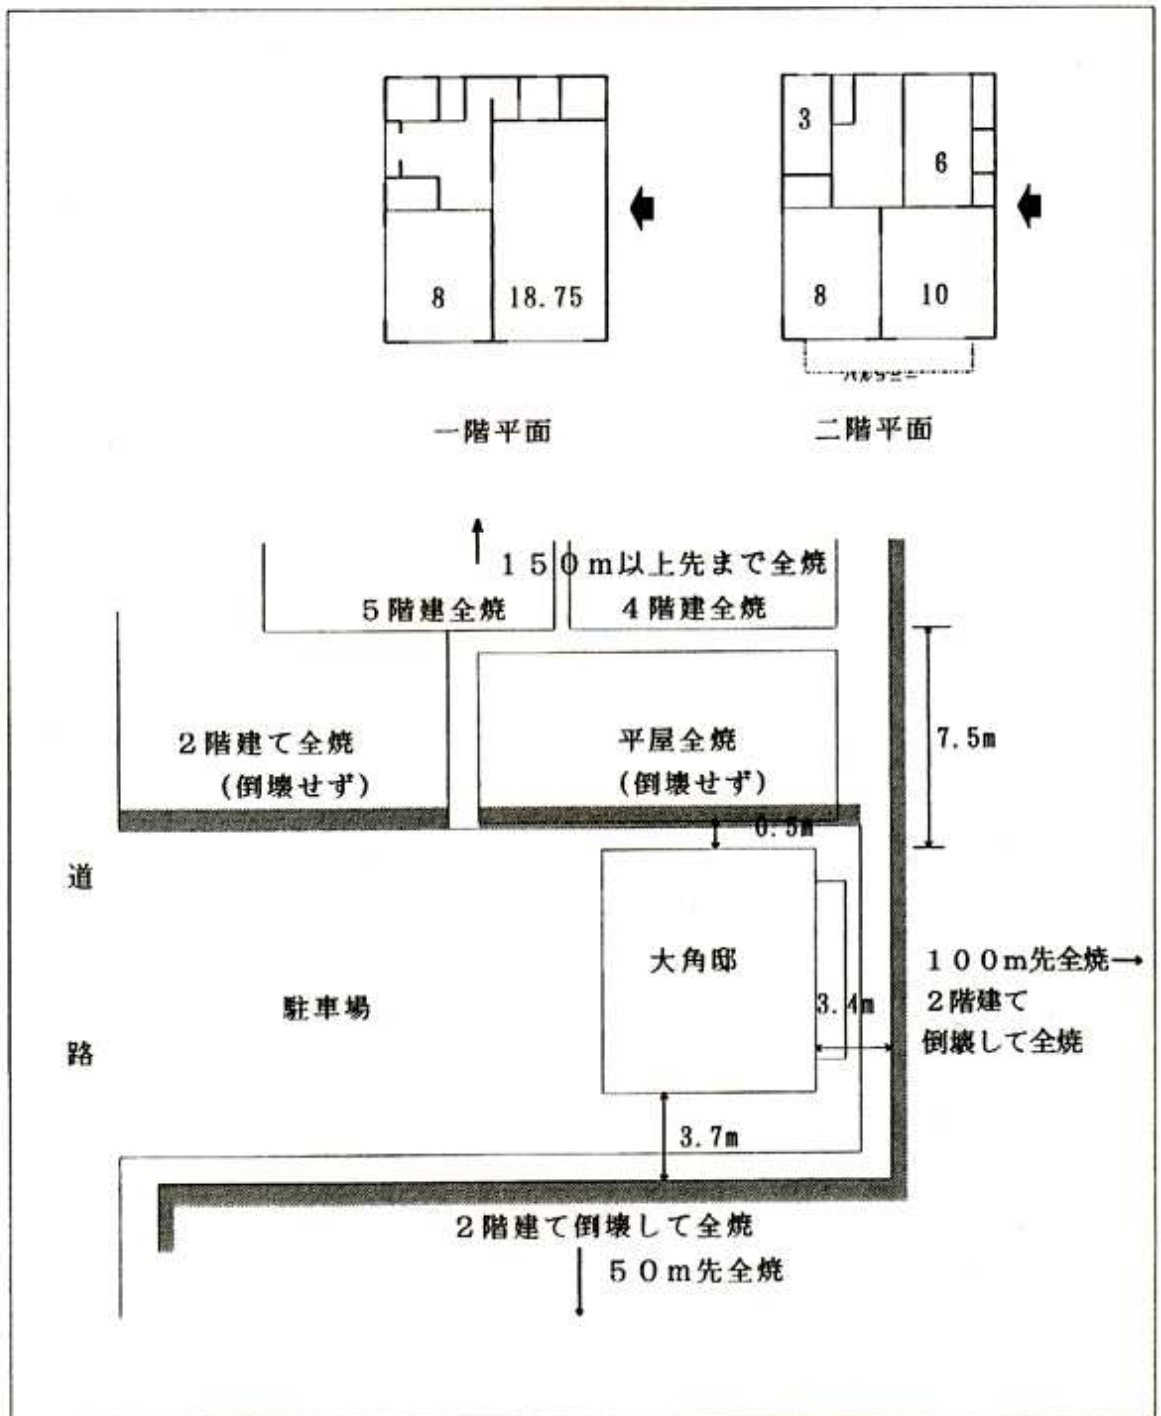
図-5 大角邸の配置図と間取り図

須磨区の家屋倒壊と火災の焼け野原に、“ポツン”と新築したような1軒の在来木造が建っています（写一8）。家主の名前は大角智彦氏で、「ゴムで出来ている町なので『無性に火事が怖かった』。家の設計は頑丈に、そして窓の位置にこだわった」そうです。隣接建物との距離は、建築基準法の1階3m・2階5mに近い距離を確保して延焼を防ぎ、地耐力測定をして基礎工事の補強で家屋の倒壊と大火の炎から逃れたものです（写一9）。

家族の反対を押し切りゴム工場側には窓をつくらず、家の四隅には耐力壁を配置したため理想の構造となりました（写一10）。家族は「家をつくる時はほんまガンコやった。でも父さんのガンコが私たちと家を守った」と私に話してくれました。

家の中は、倒れた家具で床に出来たキズと一部クロスが破けているものの軽微な損傷です。外部は、北面一面と南面バルコニーの防火サイディングの張り直しと雨樋全面取り替え程度の被害です。大角邸を守った基本は、①間取りバランスが良く、かつ出隅は耐力壁だった。②過去に埋め立て地であったことを知り、地耐力測定を行い支持地盤が軟弱なので基礎を補強した。③隣接火災に対応して、危険方向には家族に反対されても窓をつくらなかった。④防火サイディングの内部の断熱材にはロックウールを使用した。⑤隣接建物が倒壊してから火災になったので火炎が低かった。さらに隣地間隔について大角氏は「贅沢にとらしてもろおた」と話すように、建築基準法第22条の規定線上にありました。

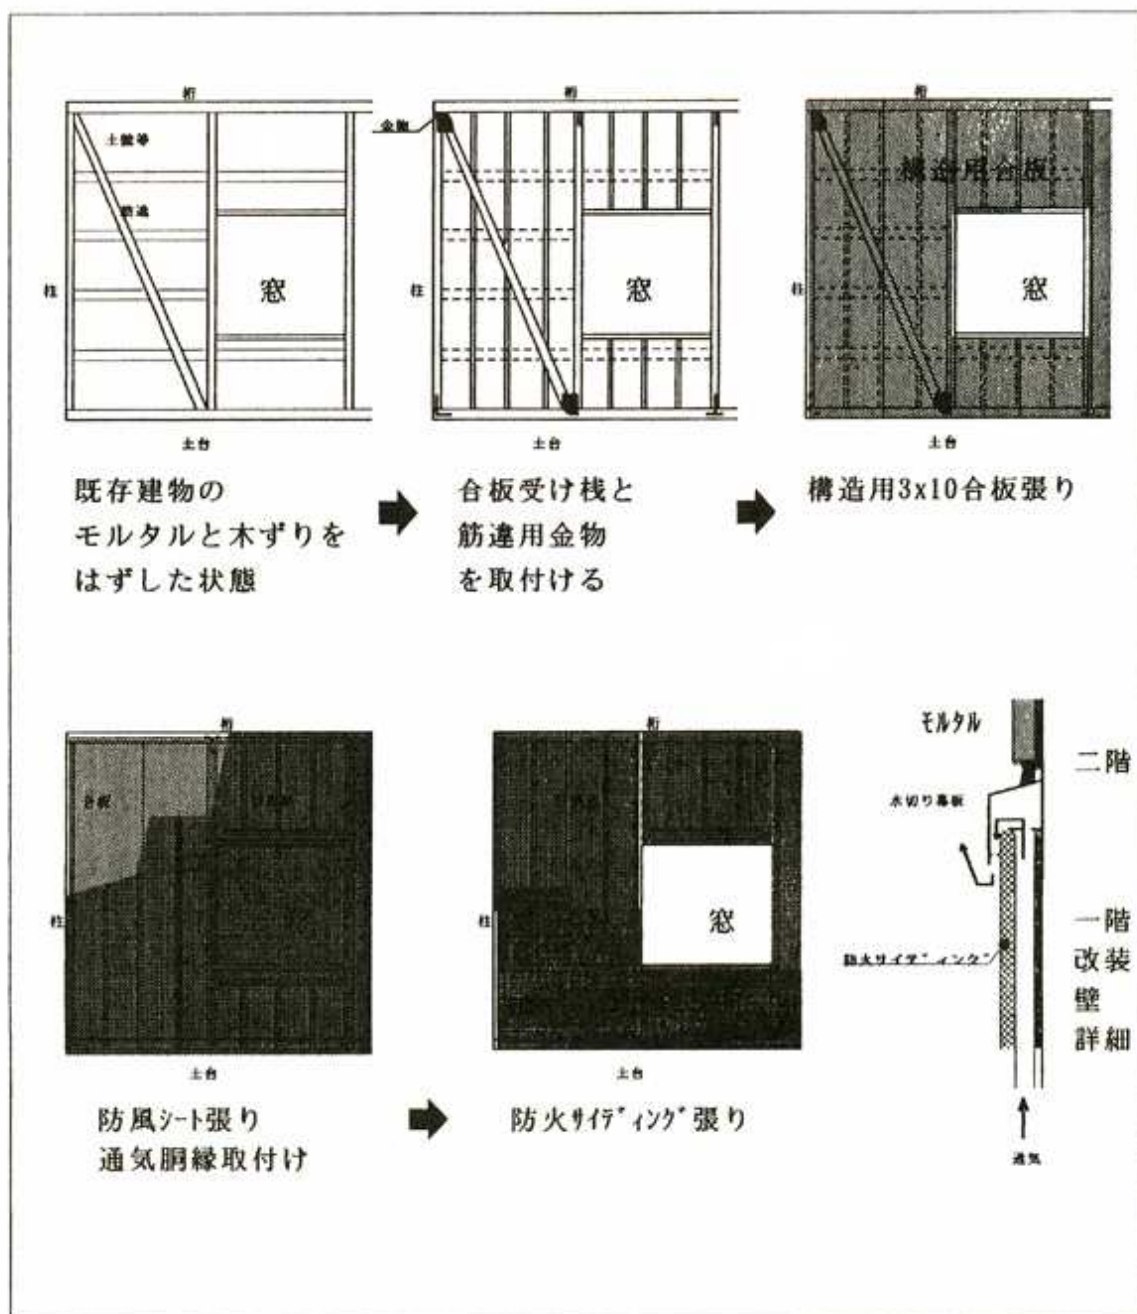
図-6 耐震性向上面材張り改修工事の流れ

診断内容によって改修工事等が追加されて行われます。特に建物内部の布基礎のひび割れや土台の腐食を調べるために、1階の和室の畳下地板を取るか、壁面の家具下面の床に穴をあけて調査を行うことをお勧めします（図-6、表-3参考）。

実際に多く既存する30坪（建坪17坪）2階建て1階の代表的な改修について試算します。構造用合板は横張りの方が耐力は優れますが、価格と効果比率より優位な縦張りとししました。
