阪神大震災視察報告書

平成 7年 2月 7日

ハウス企画 代表 齋藤 剛司

阪神大震災視察報告

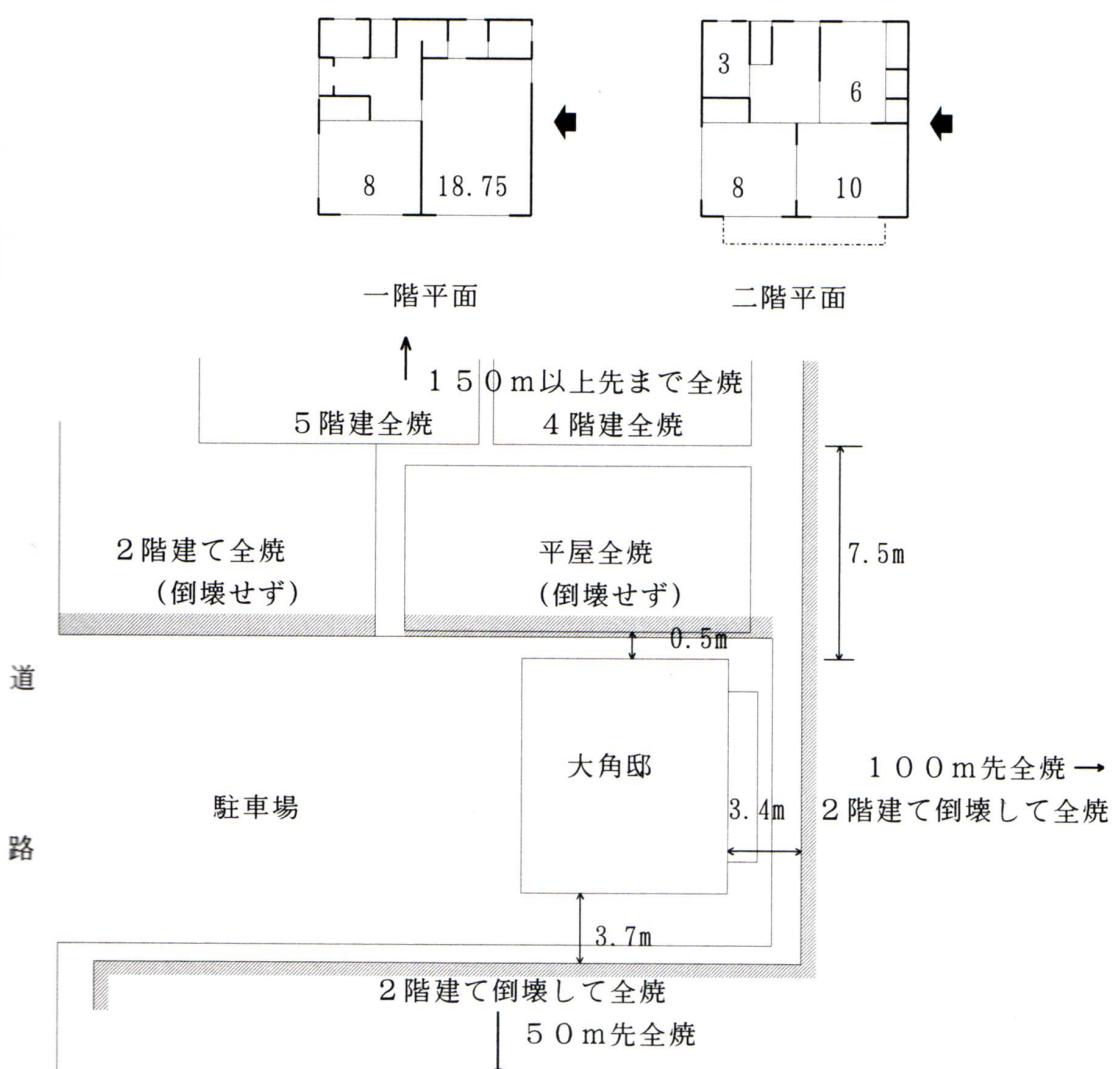
家中には倒れた家具で床に出来たキズと一部クロスが破けているものの軽微な損傷です。外部は北面一面と南面バルコニーの防火サイディングを張り直しと雨樋全面取り替え程度の被害です。

火災現場の中に
残った大角邸
雨樋を除けば
被害の痕跡は
写真からは見え
ません
