住宅保証だより **3**

平成17年3月号 第263号

新潟県中越地震の 被害分析と実践的な施工

(財)住宅保証機構 検査部 篠塚重夫

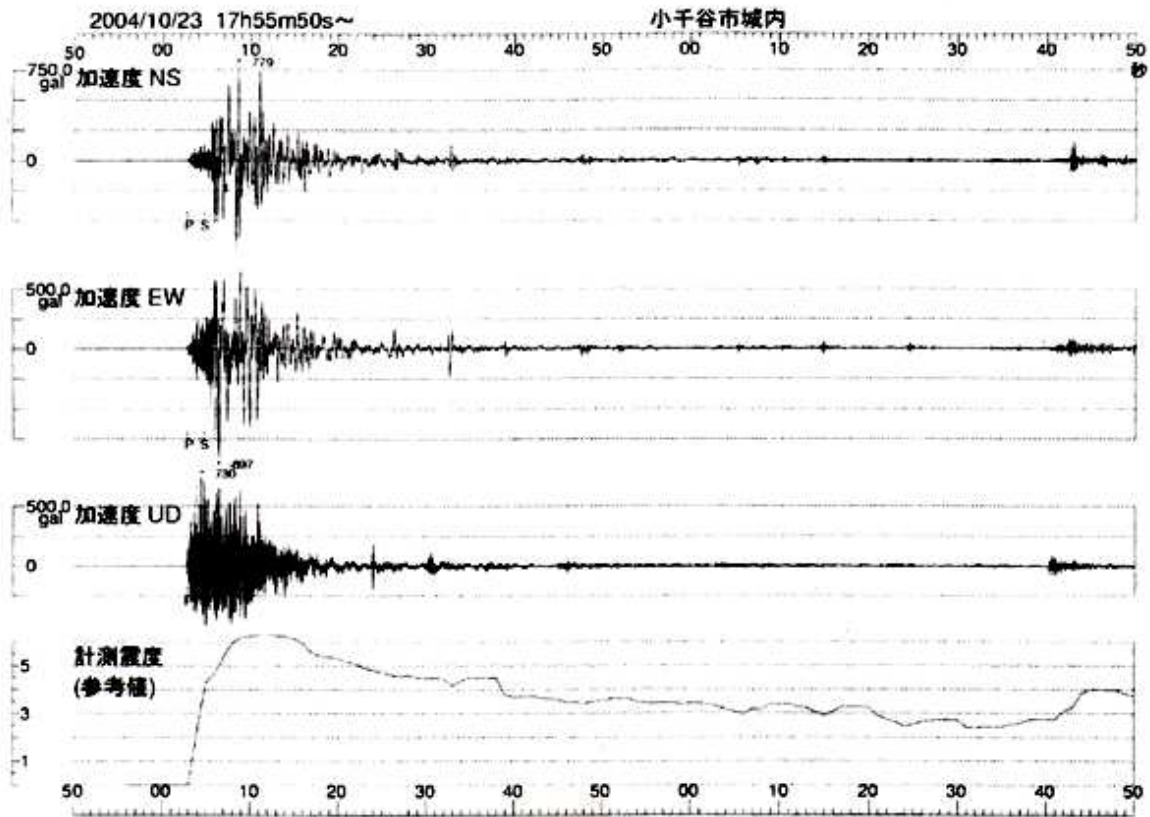
図 4-2 新潟県中越地震 (本震) における小千谷市城内観測点 (震度 6 強) の加速度記録

しまう)を記録し、阪神・淡路大震災のなんと3倍強の激しさでした。前頁の地震波は、小千谷市城内で観測された波形と、阪神・淡路大震災の際神戸海洋気象台で計測された波形を比較したもので、全体的に見ると両者の波形は良く似ております。その中で周期の特性の比較を行うと、小千谷市城内の観測点の南北(NS)成分の加速度波形の卓越周期(0.3~0.4秒)は、神戸海洋気象台の加速度波形の卓越周

期(0.7秒程度)に対してやや短いものでした。一般に同じ震度であっても地震波の周期によって被害の様子は異なり、一般的に高い建物ほど、長周期の地震波で揺れやすく、低い建物の場合は短周期の地震波で揺れやすくなります。このため、気象庁の報告では地震波の周期の違いが被害の差を特徴づけている可能性を指摘しています。

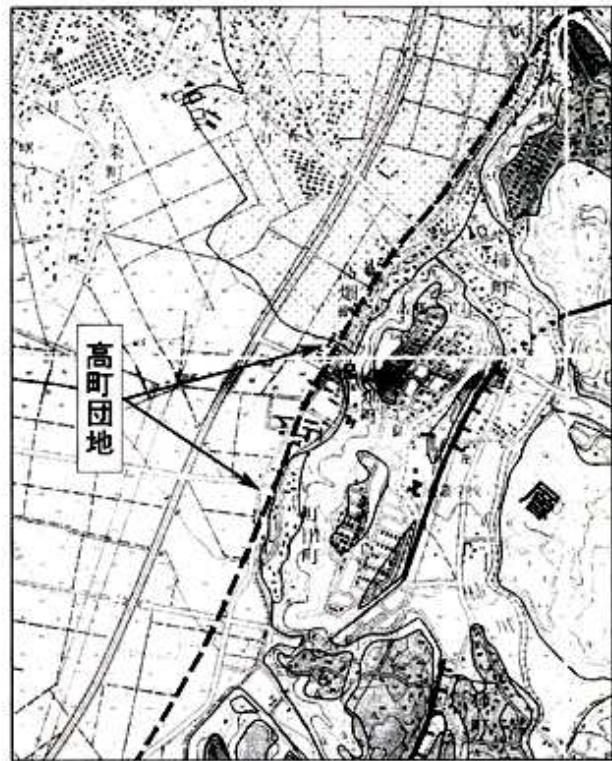
また今回、震源地から少し離れていたにもかかわらず、大きな被害の出た、長岡市の高町団地付近では、すでに指摘されているように造成に伴う問題が大きいと、その他の原因として国土地理院発行の「都市圏活断層図」(上図参照)によると、団地の両側に活断層が走っており、このことも大きな要因となっていると思われる。顧客サービスの点から考えると、少なくとも自社の営業範囲内の地域については、断層図を入手しておくことも重要なことではないか。尚、断層図の発行は国土地理院だが、発売元は日本地図センター(普及販売部03-3485-5414)で、電話で申し込むと郵送してくれる。ただし、まだ地図が出来ていない地域もあるとのこと。
